# Kuntotarkastusraportti

05.07.2025

Mallitie 1  
00020 Esimerkkikaupunki

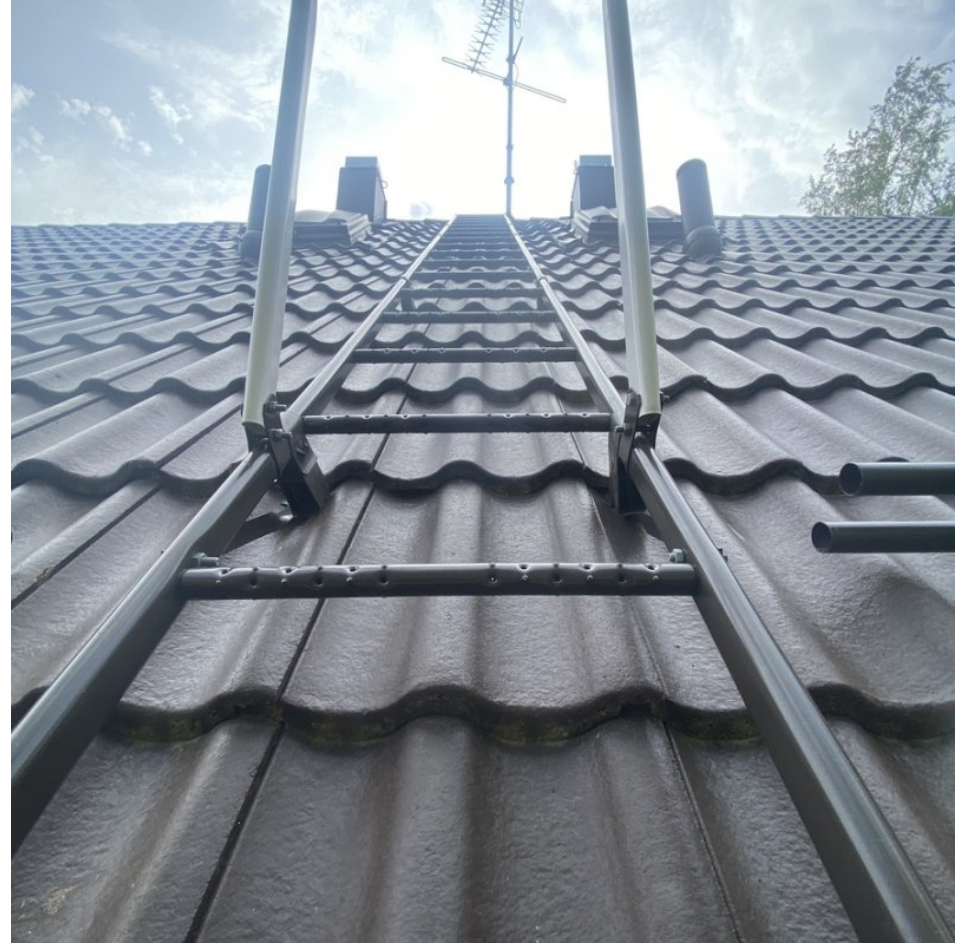
2. Kattotiilien mekaaninen kiinnitys puuttuu. Harjatiiliin voi sijainnistaan johtuen kohdistua voimakas tuuli, joka voi aiheuttaa irtonaisten tiilien putoamisen harjalta. *Suositellaan harjatiilien kiinnitystä valmistajan ohjeiden mukaisesti.*

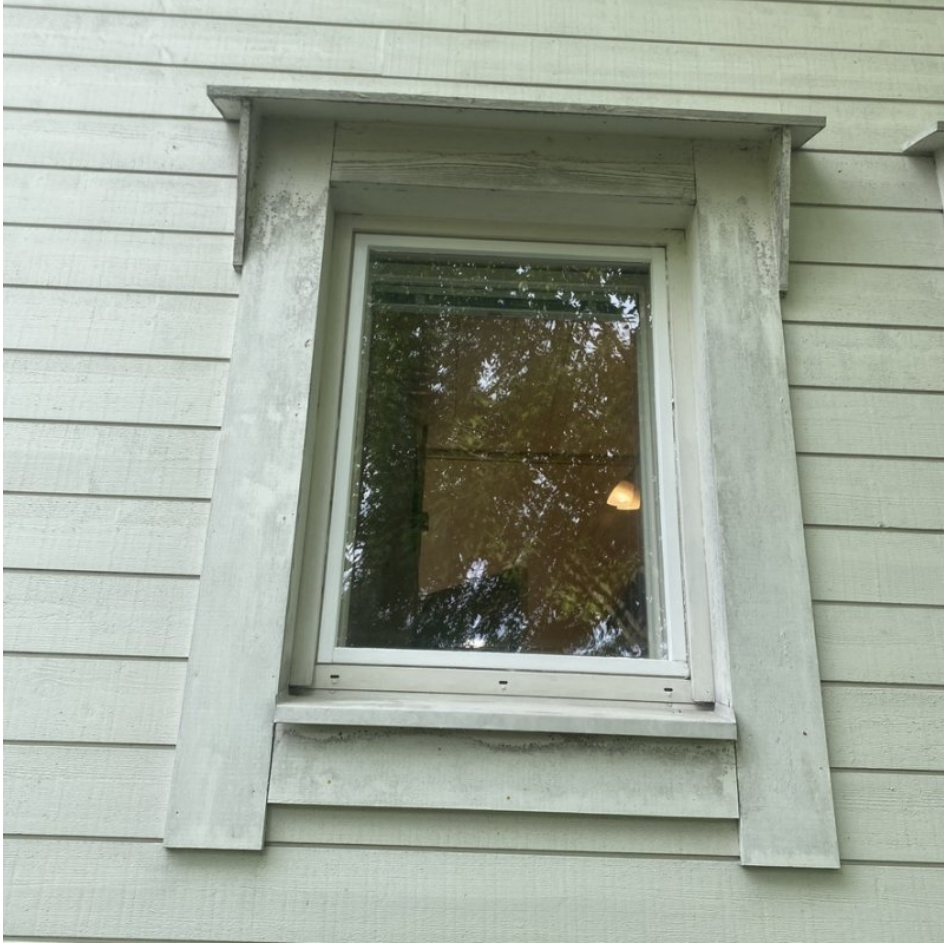
1. Ikkunoiden puuosien pinnalla on likaa/pölyä tms. Kastuessaan likaantuneet osuudet pysyvät pidempään kosteina, joka lisää puurakenteiden rasitusta. **Suositellaan ikkunoiden puuosien puhdistamista likaantuneilta osin.**

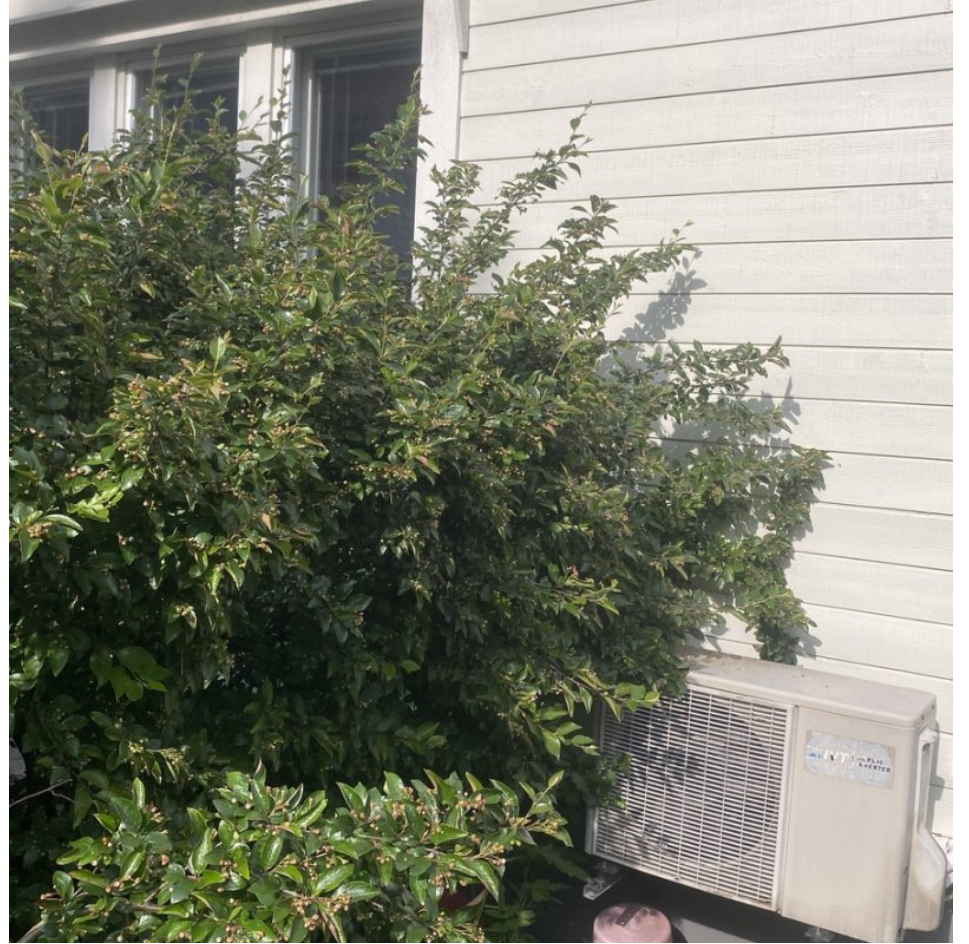
2. Ulkoverhouksen välittömässä läheisyydessä on kasvillisuutta (orgaanista kasvustoa). Kasvillisuus ulkoverhouksen pinnalla lisää rakenteiden kosteusrasitusta. **Suositellaan kasvillisuuden poistamista ulkoverhouksen pinnalta.**

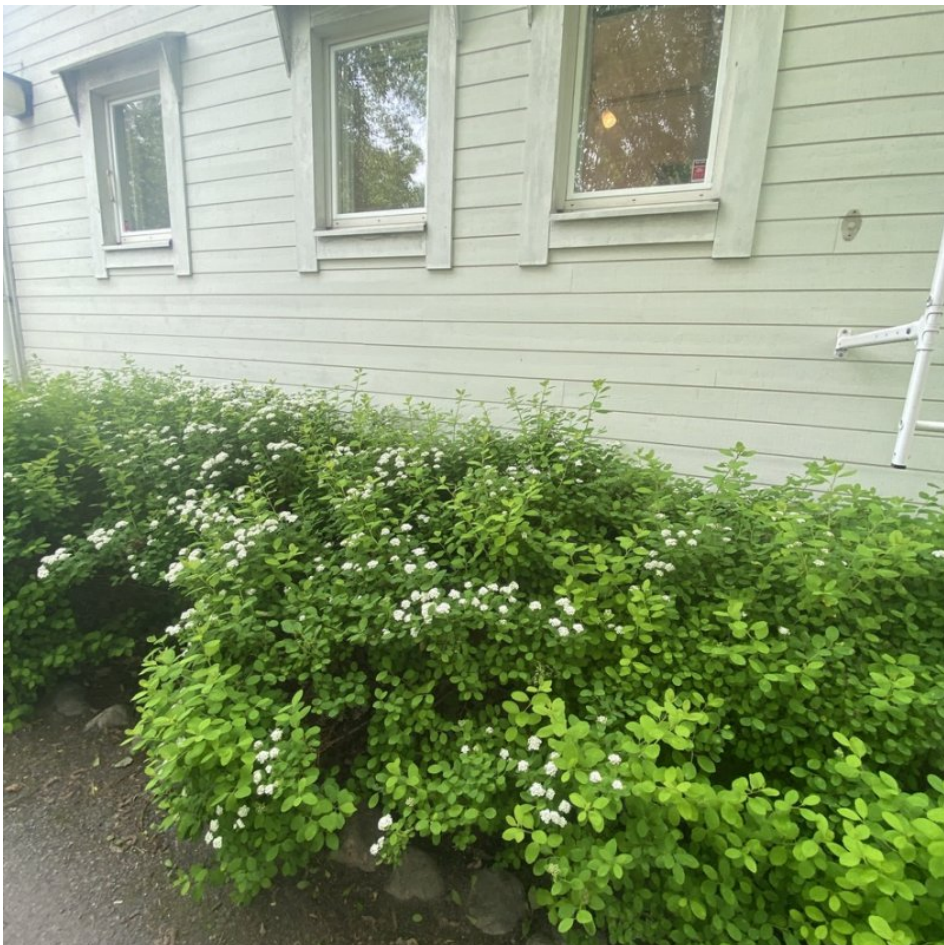
3. Kasvillisuutta rakennuksen vierustalla.

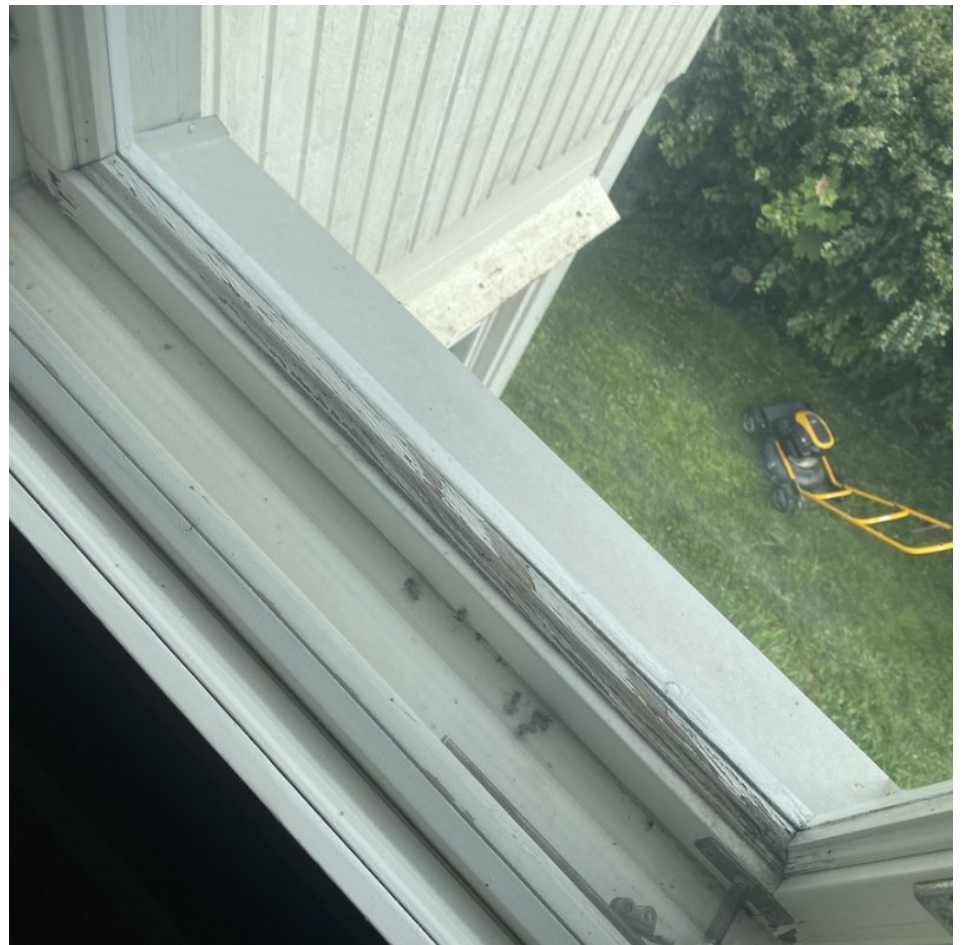
4. Ikkunoiden puuosien maalipinnat ovat kuluneet. Maalipinta antaa suojaa puurakenteille ja edesauttaa niiden kestävyyttä. **Suositellaan ikkunoiden huoltomaalausta.**

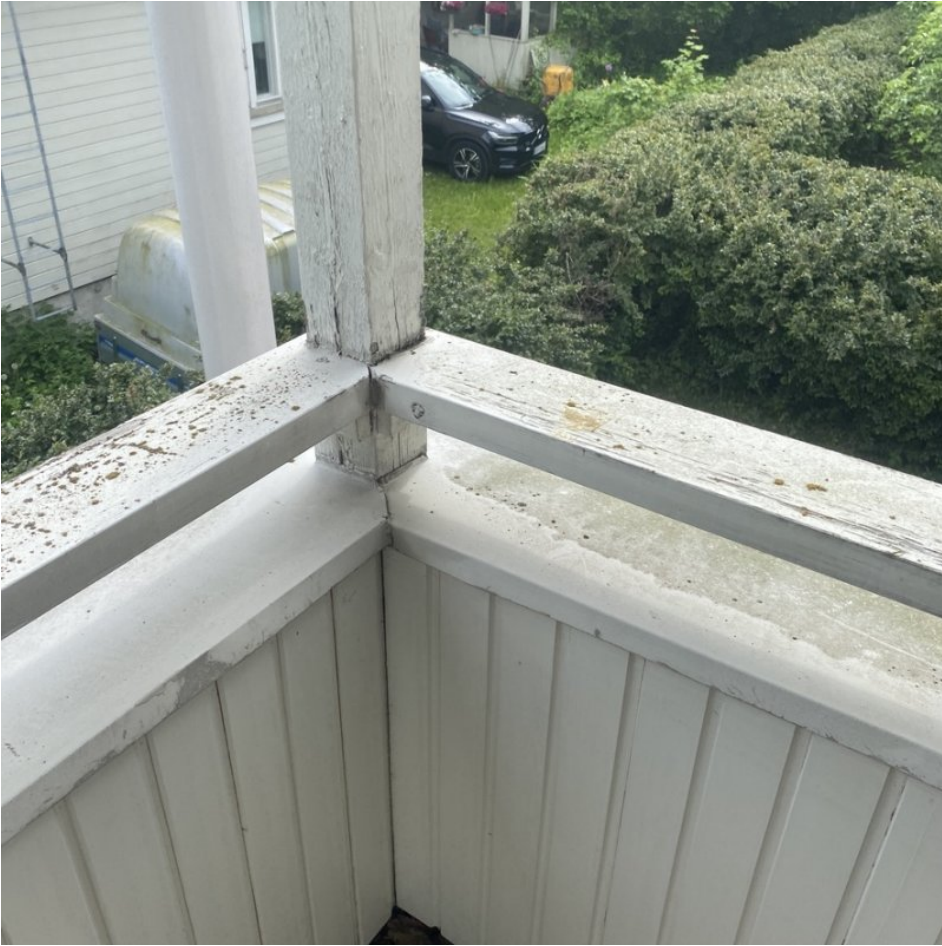
5. Parvekkeen puuosien maalipinta on kulunut. Pinnoite suojaa ja edesauttaa puuosien kestävyyttä. *Suositellaan parvekkeen puuosien huoltomaalausta niiden kestävyysvarmistamiseksi.*

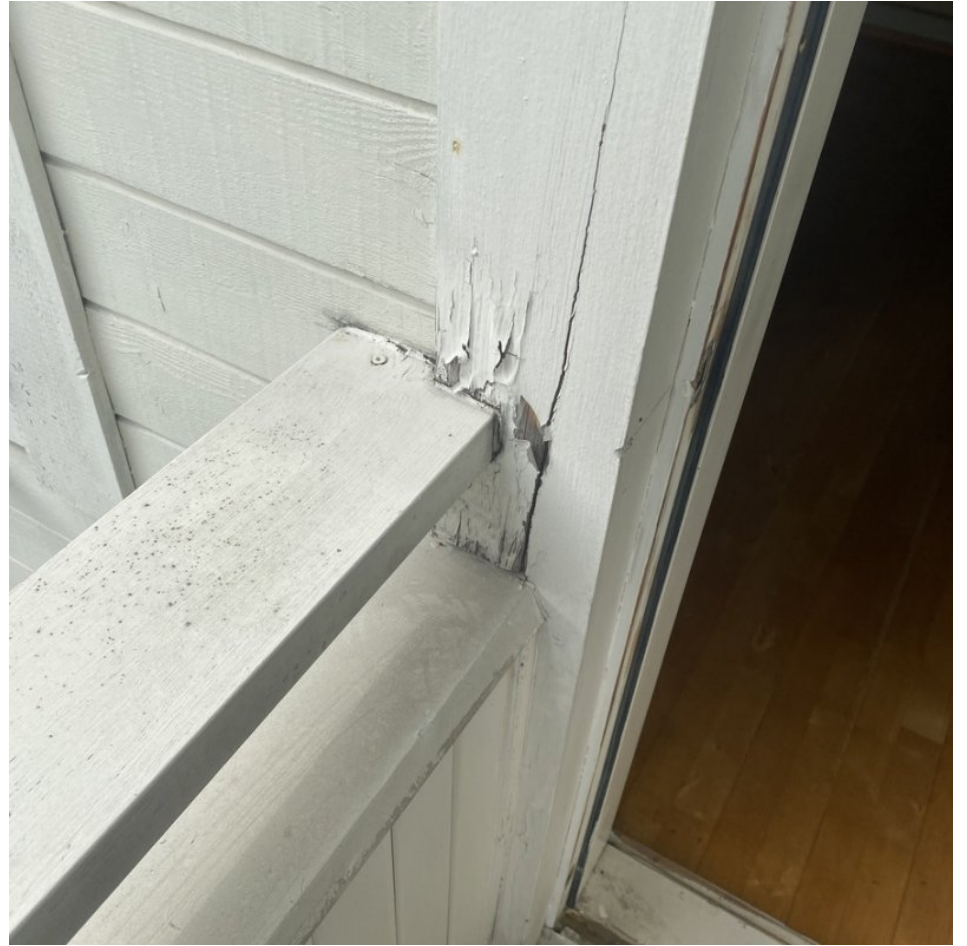
6. Parvekkeen puuosien maalipinnan kulumaa.

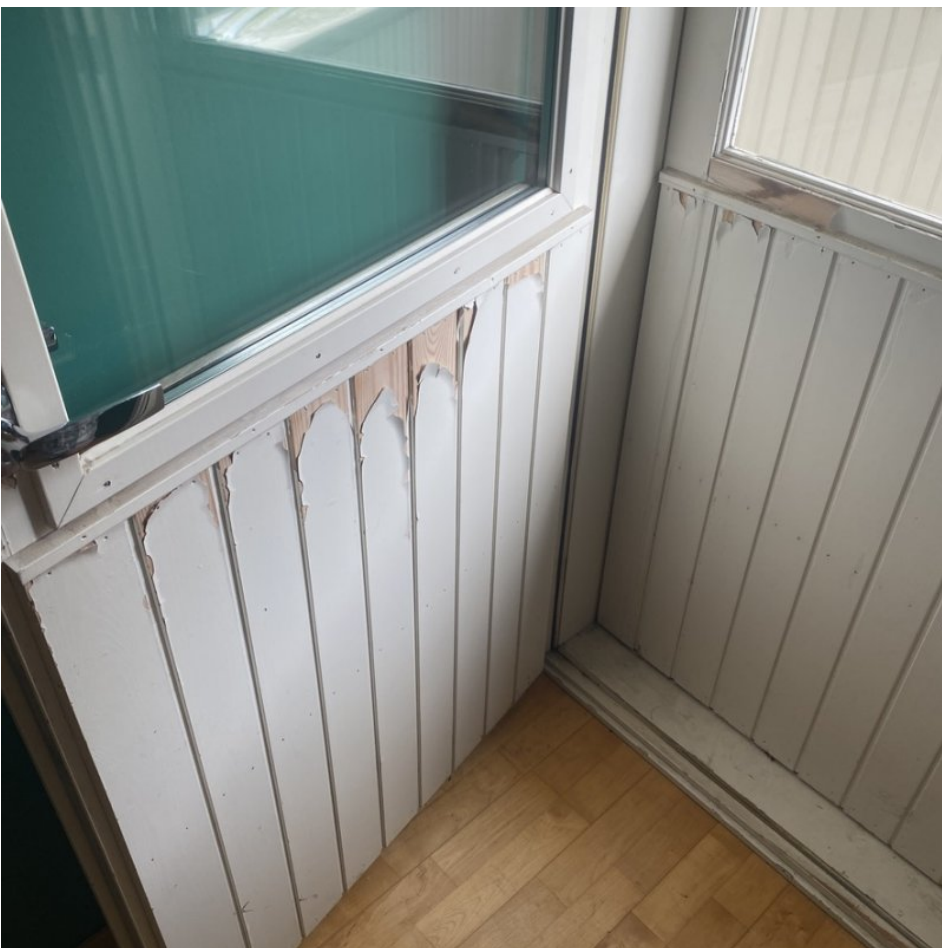
7. Parvekkeen ulko-oven maalipinta on kulunut/vaurioitunut.

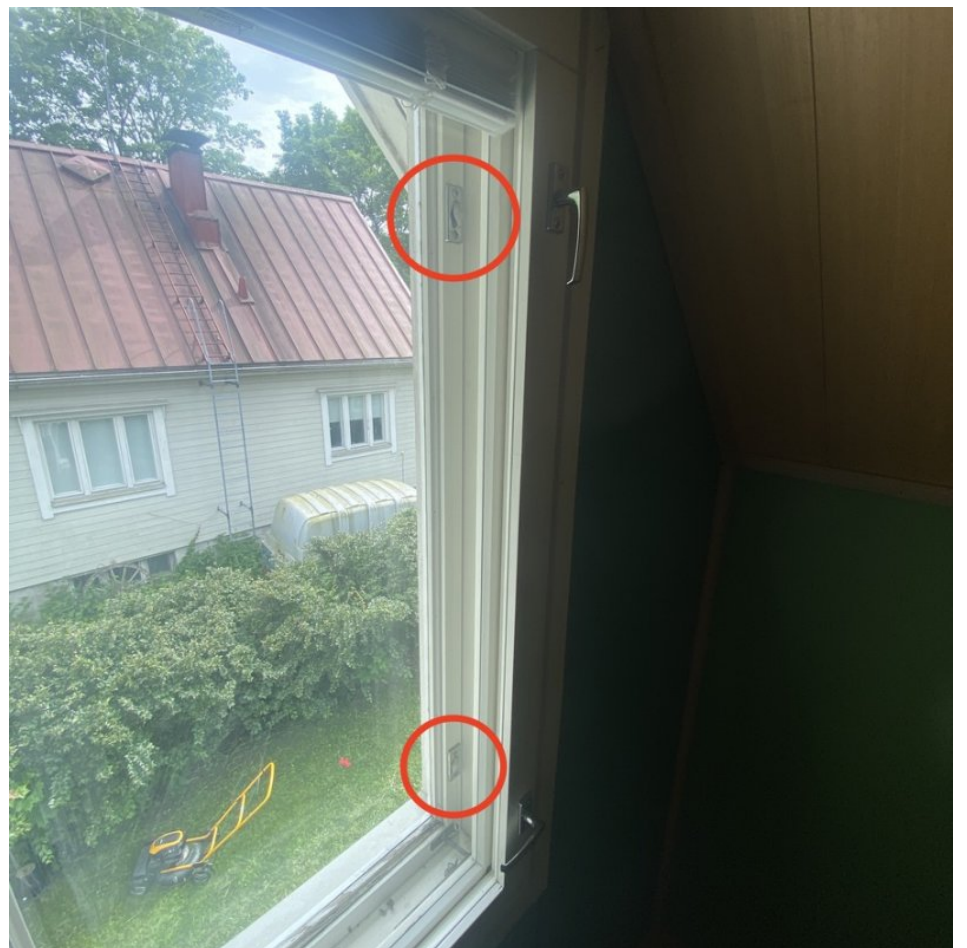
8. Yläkerran asuinhuoneiden ulommista ikkunoista puuttuu kiintokahvat (sisäikkunoihin asennettu). Häätätilanteessa ikkuna tulee saada nopeasti auki sitä rikkomatta. *Suositellaan kiintokahvojen asentamista myös yläkerran asuinhuoneiden ulompiin ikkunoihin turvallisuuden varmistamiseksi.*

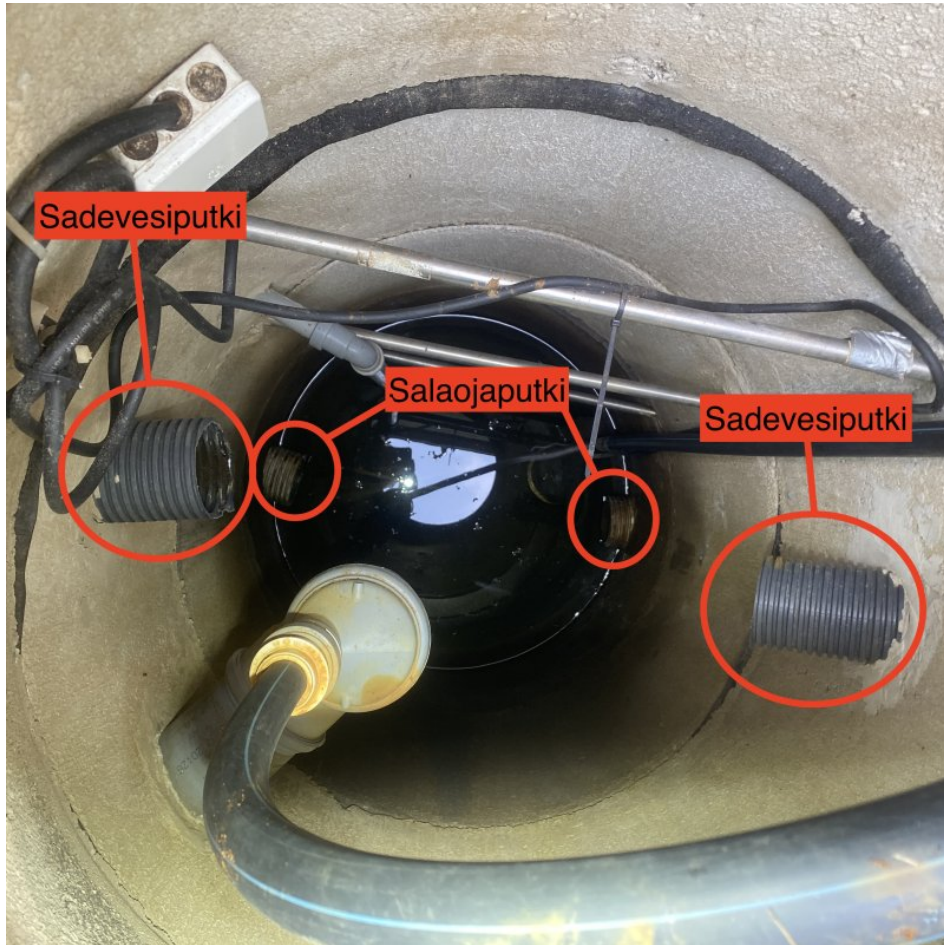
1. Sadevedet johdetaan samaan perusvesi-/hulevesikaivoon salaojien kanssa. Tulvimistilanteessa tai pumpun rikkoutumisen myötä sadevedet voivat päästä kulkeutumaan takaisin salaojiin (alapohjarakenteiden kastuminen). **Suosittellaan sadevesien johtamista pois rakennuksen viereltä erillisellä järjestelmällä.**

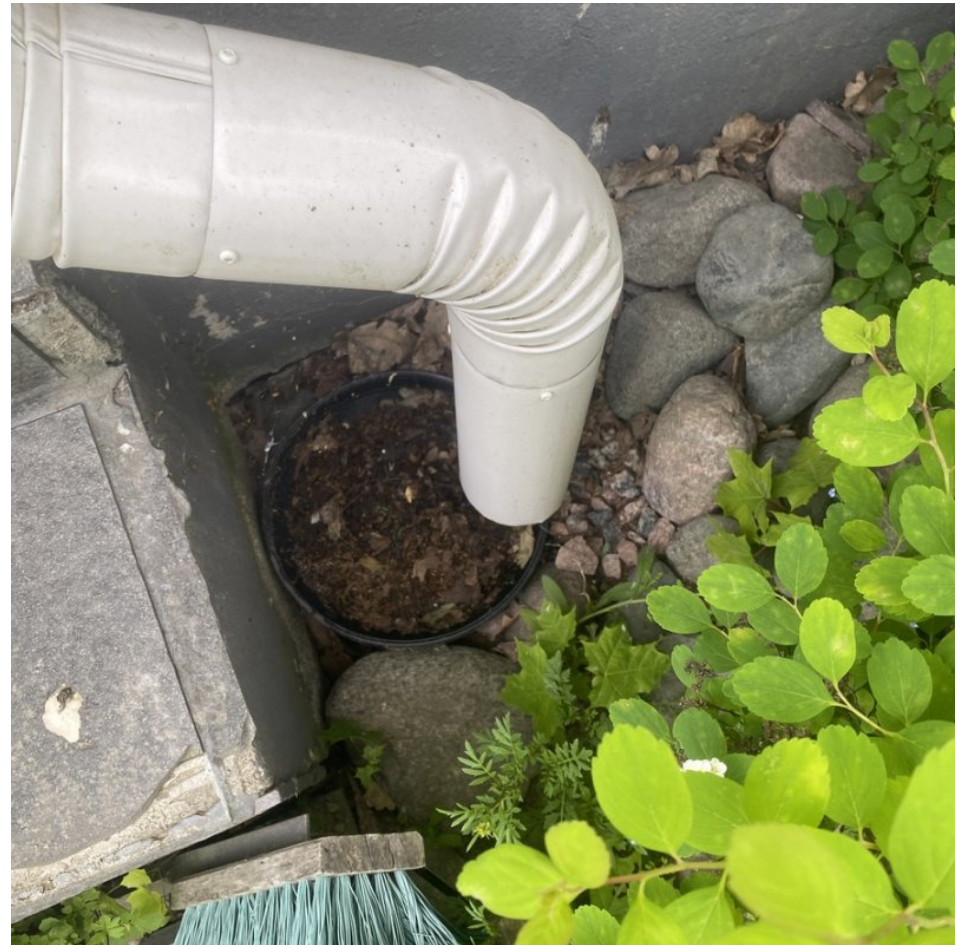
2. Rännikaivoissa on roskaa/orgaanista jätettä. Riskinä on kaivon tukkeutuminen ja hallitun sadevesien poistamisen estyminen.

**Suosittellaan rännikaivojen puhdistamista.**

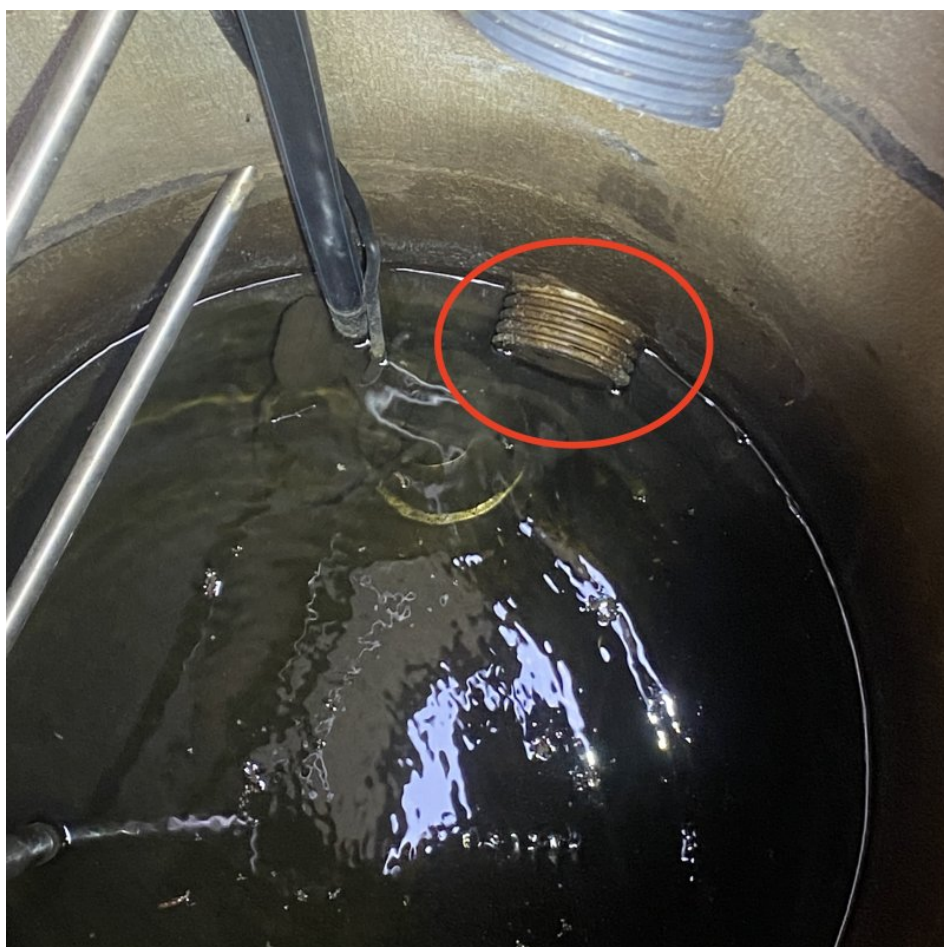
3. Rakennuksen vieressä olevasta kaivosta tehtiin näköhavainto salaojaputkista. Kaivossa havaittiin vedenpinnan olevan salaojaputken alapinnan yläpuolella. Vedenpinnan nouseminen putken alapinnan yläpuolelle antaa viitteitä järjestelmän toiminnan puutteesta (mahdollinen tukos, painuma tms.). **Suosittellaan salaojien todellisen toimintakunnon selvittämistä kuvaamalla järjestelmä.**

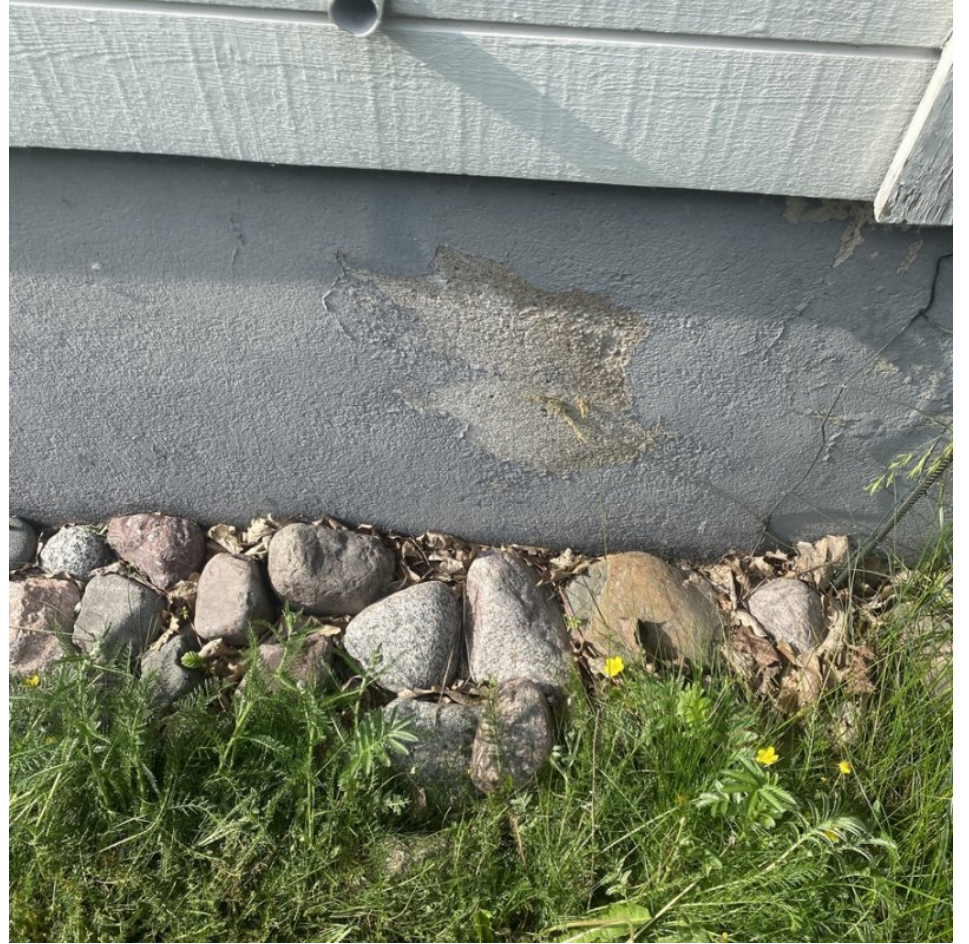
5. Huomio: Sokkelin maalipinta on paikoin kulunut. Betonisokkelissa pinnoitteella on pääosin vain esteettinen merkitys.

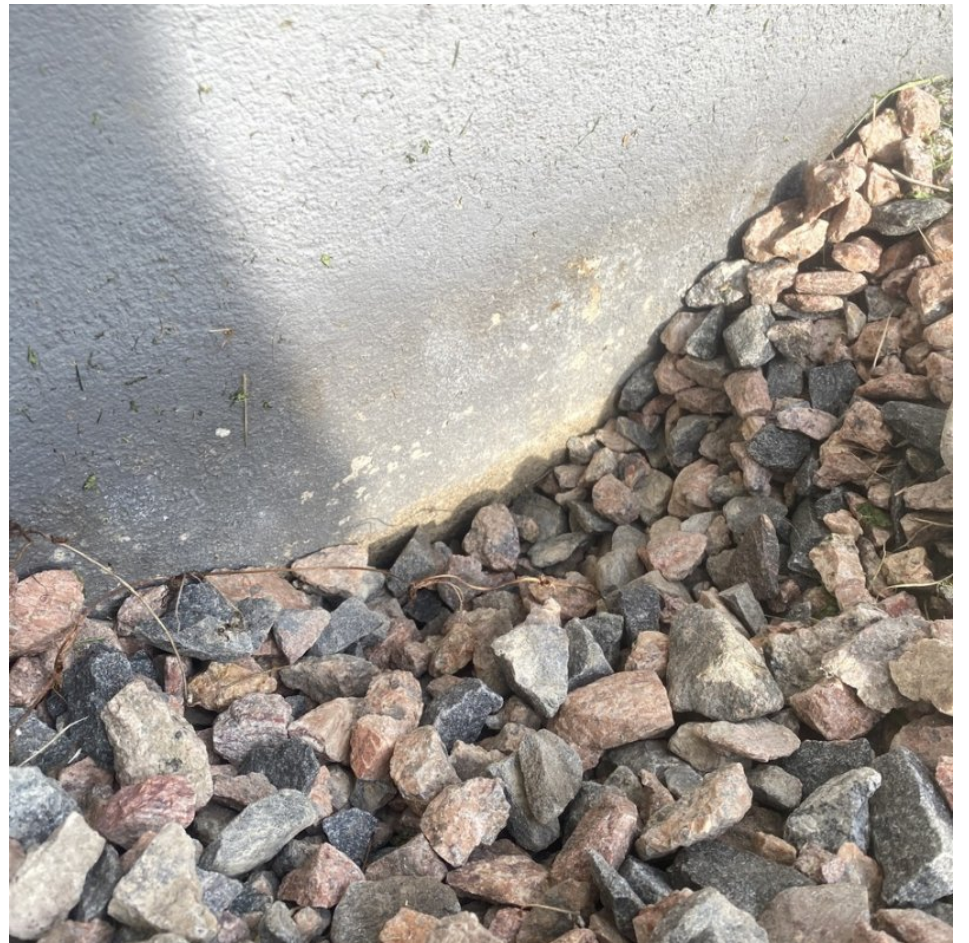
7. Huomio: Kuistin osalle ei ole asennettu sokkeliin vedeneristettä.

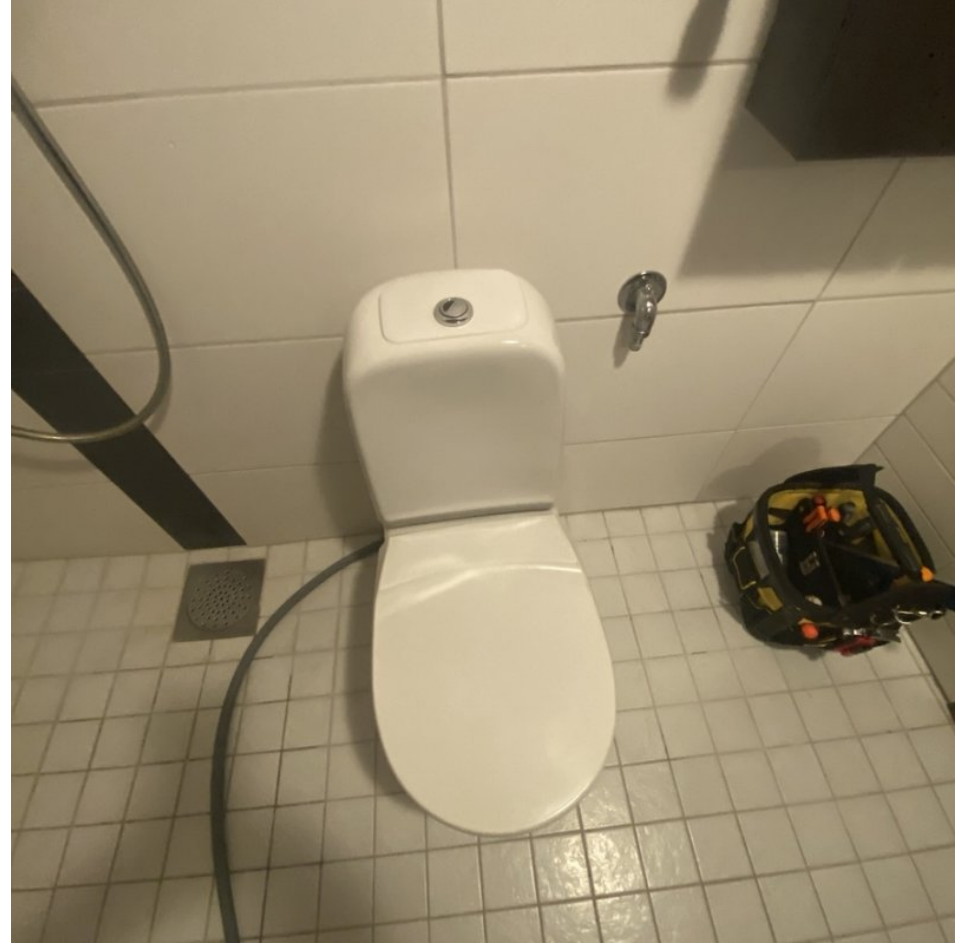
2. Wc-istuimen kiinnitys on puutteellinen ja istuin pääsee heilumaan. Riskinä on istuimen vesi- ja viemäriputkien liitosten vaurioituminen. *Suositellaan istuimen kiinnityksen parantamista.*

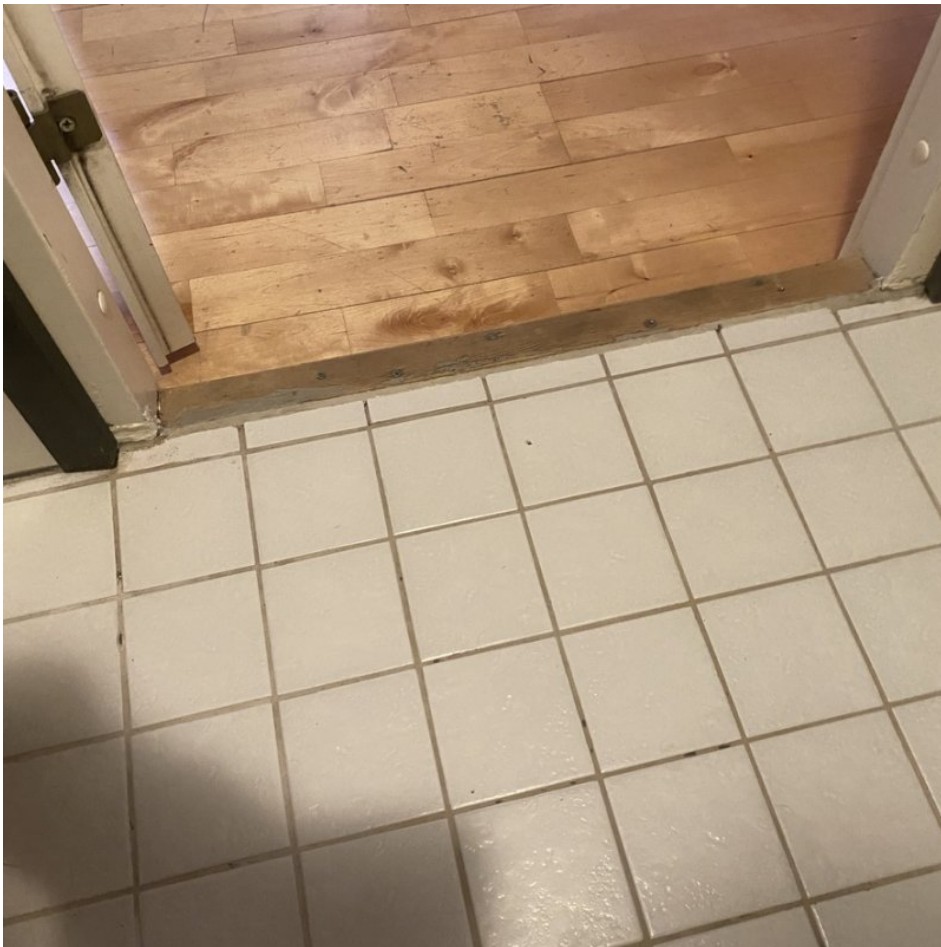
3. Pesuhuoneen ja kuivien tilojen välille ei ole asennettu tulvakynnystä. Tulvakynnyksellä/vedeneristeen ylösnostolla estetään veden kulkeutuminen kuivien tilojen puolelle. *Suositellaan tulvakynnyksen asentamista jälkikäteen tai huomioimaan vedenkäytössä mahdollisuus sille, että vettä voi päästä kulkeutumaan pesuhuoneen ulkopuolelle.*

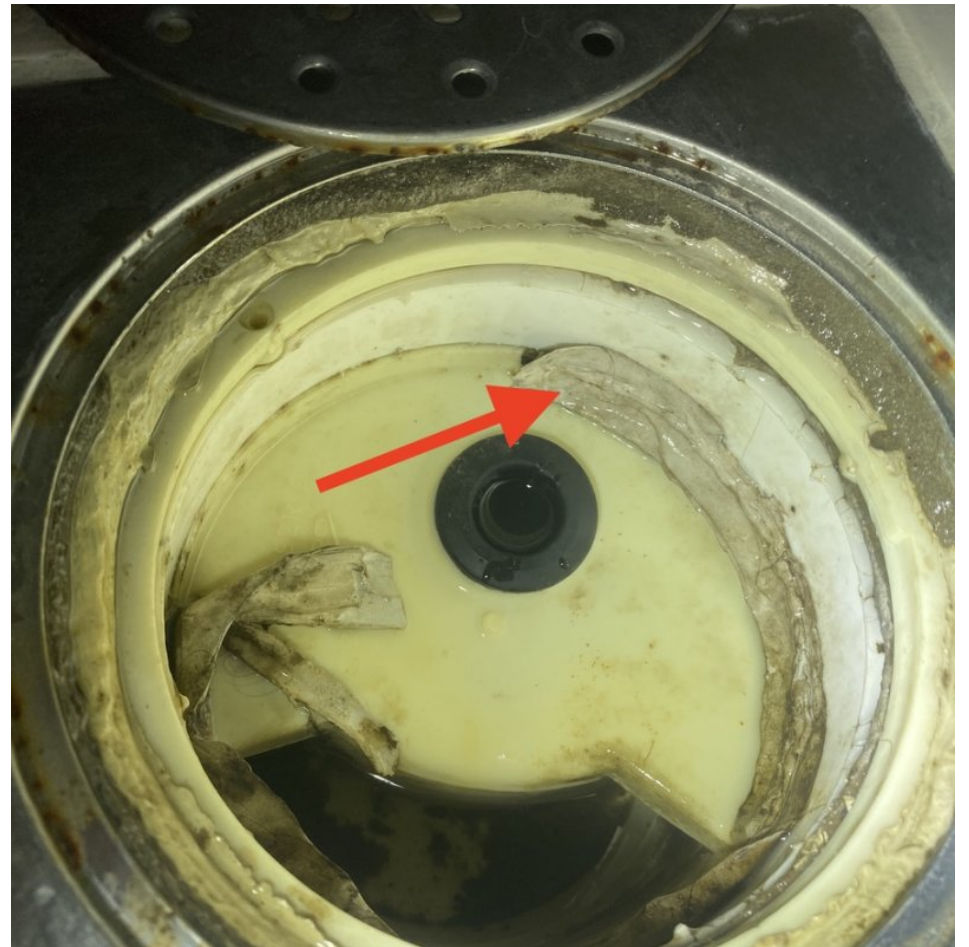
4. Lattiakaivoon asennettu tiivistys on osin irronnut. Kaivon ympärille tehdyssä kosteuskartoituksessa ei havaittu kohonneita kosteusarvoja, jotka viittaisi kaivon merkittävään epätiiveyteen. *Suositellaan tiivistyksen uusimista käyttäen tarkoitukseen soveltuvaa liima-/tiivistysmassaa.*

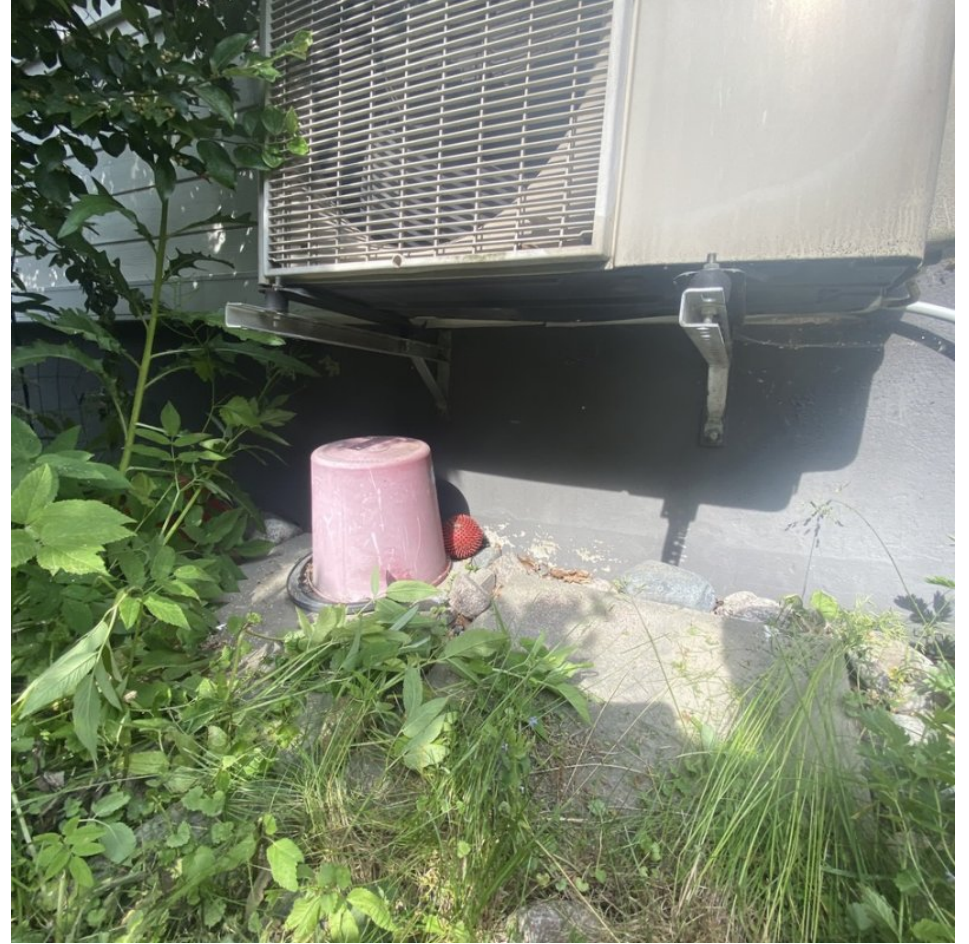
2. Ilmalämpöpumpun sulamis- ja kondenssivesiä ei johdeta hallitusti pois rakennuksen viereltä. Sokkelin vierelle valuvat vedet lisäävät alapohjarakenteiden kosteusrasitusta. **Suositellaan poistamaan sulamis- ja kondenssivedet hallitusti rakennuksen viereltä.**

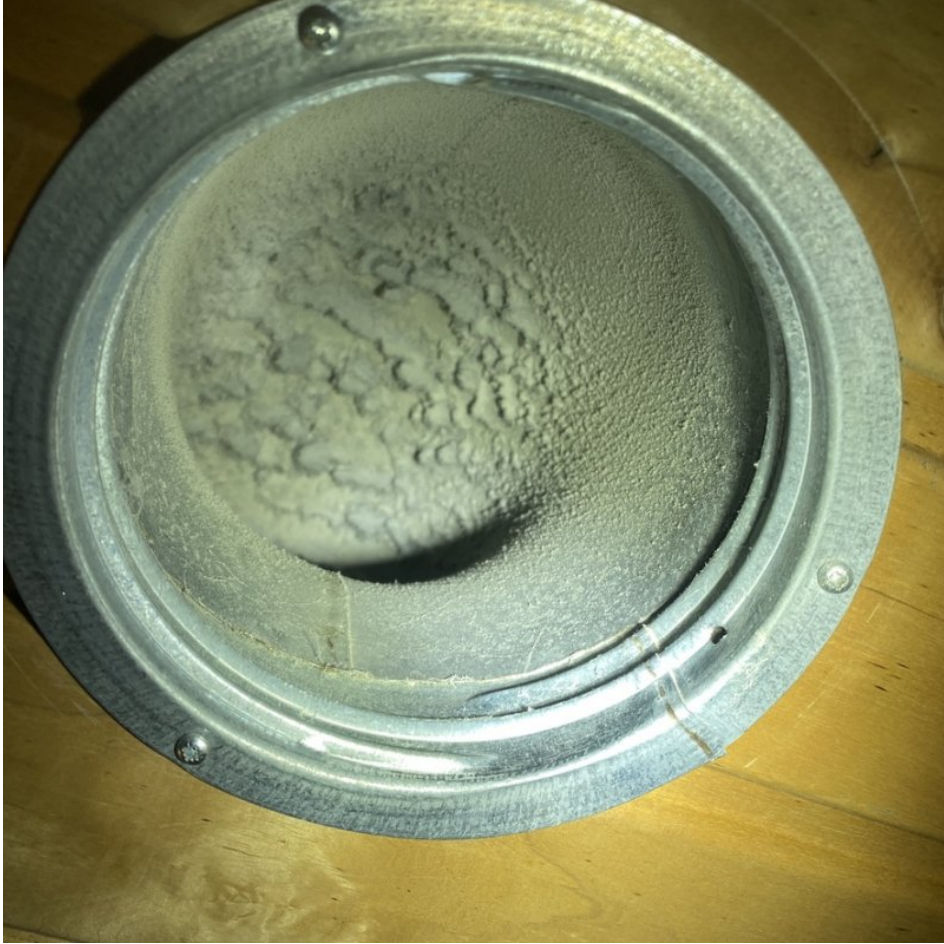
1. Ilmanvaihtokanavissa havaittiin likaa/pölyä. Asunnon ilmanvaihtokanavat ja -venttiilit tulee puhdistaa säännöllisin väliajoin tehokkaan ilmanvaihdon ylläpitämiseksi. *Suositellaan ilmanvaihtokanavien puhdistamista alan ammattilaisen toimesta.*

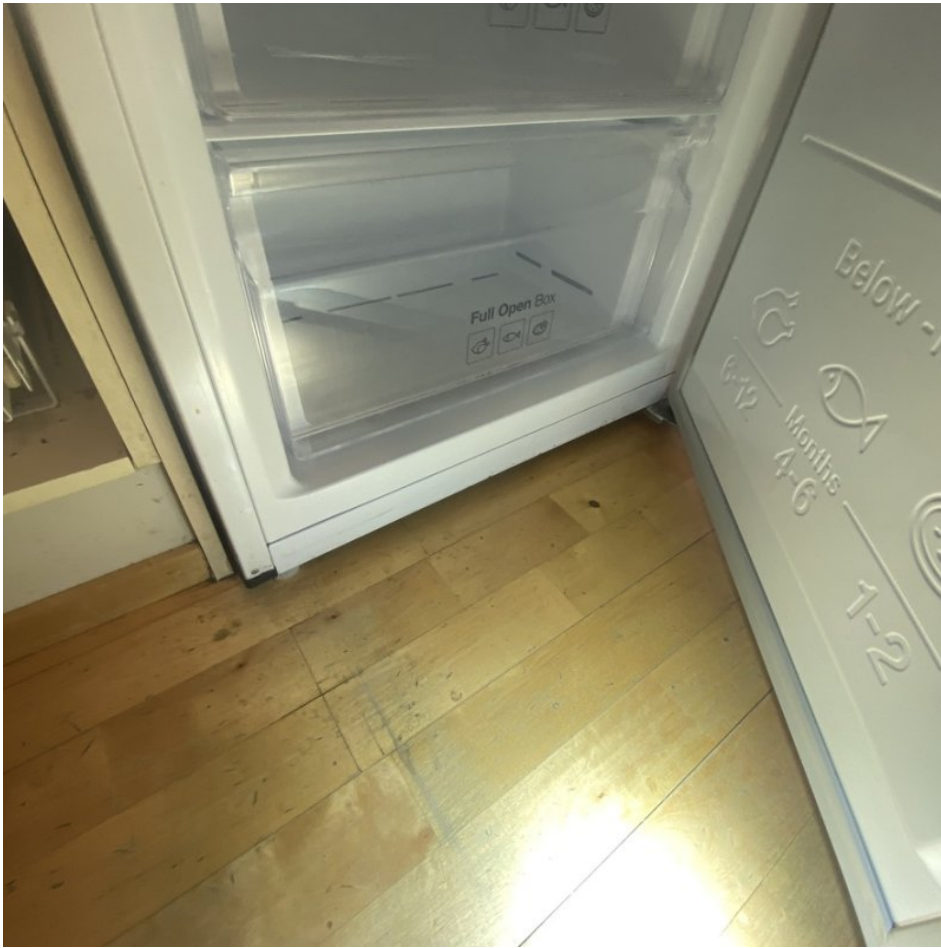
1. Kylmäkaapin alla ei ole valuma-allasta. **Suositellaan asentamaan valuma-allas tai vuotohälytin kylmäkaapin alle mahdollisten vuotojen havaitsemisen tehostamiseksi.**

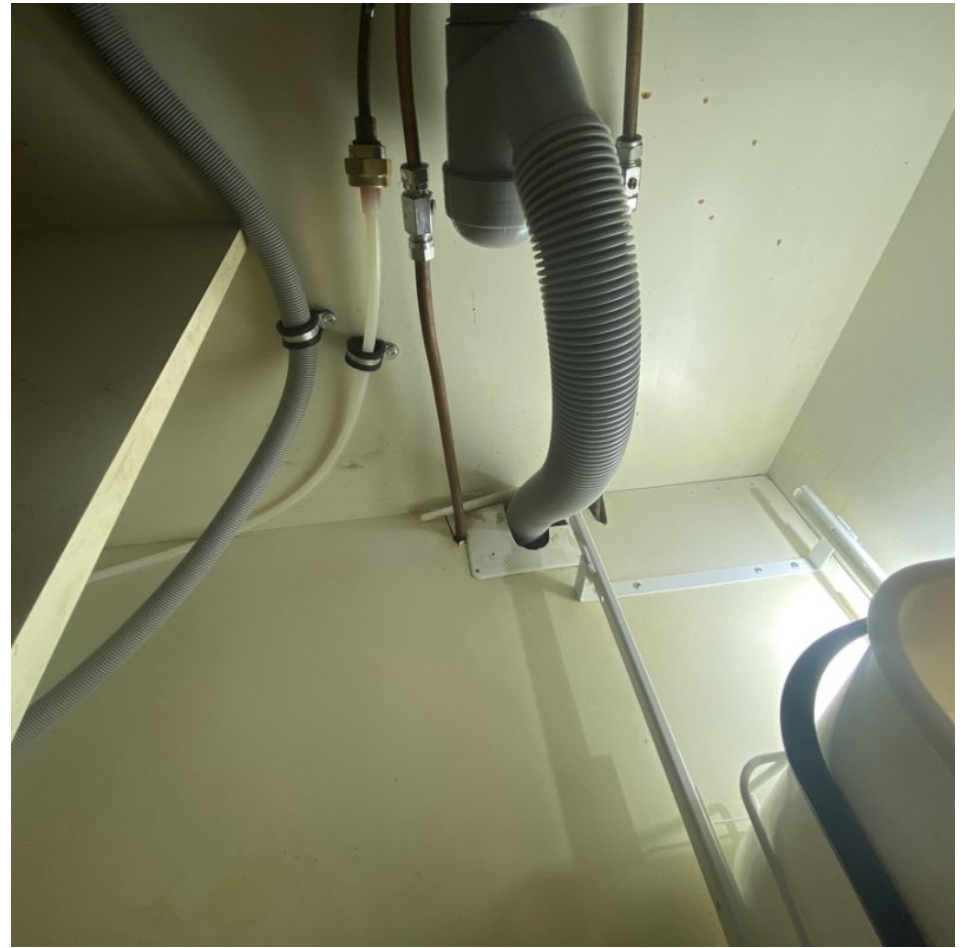
2. Keittiön allaskaapin mahdollisia vuotovesiä ei johdeta hallitusti näkyville. **Suositellaan keittiön allaskaapin tiivistämistä tai vuotohälyttimen asentamista allaskaapin alle/lattialle mahdollisten vuotovesien havaitsemisen tehostamiseksi.**

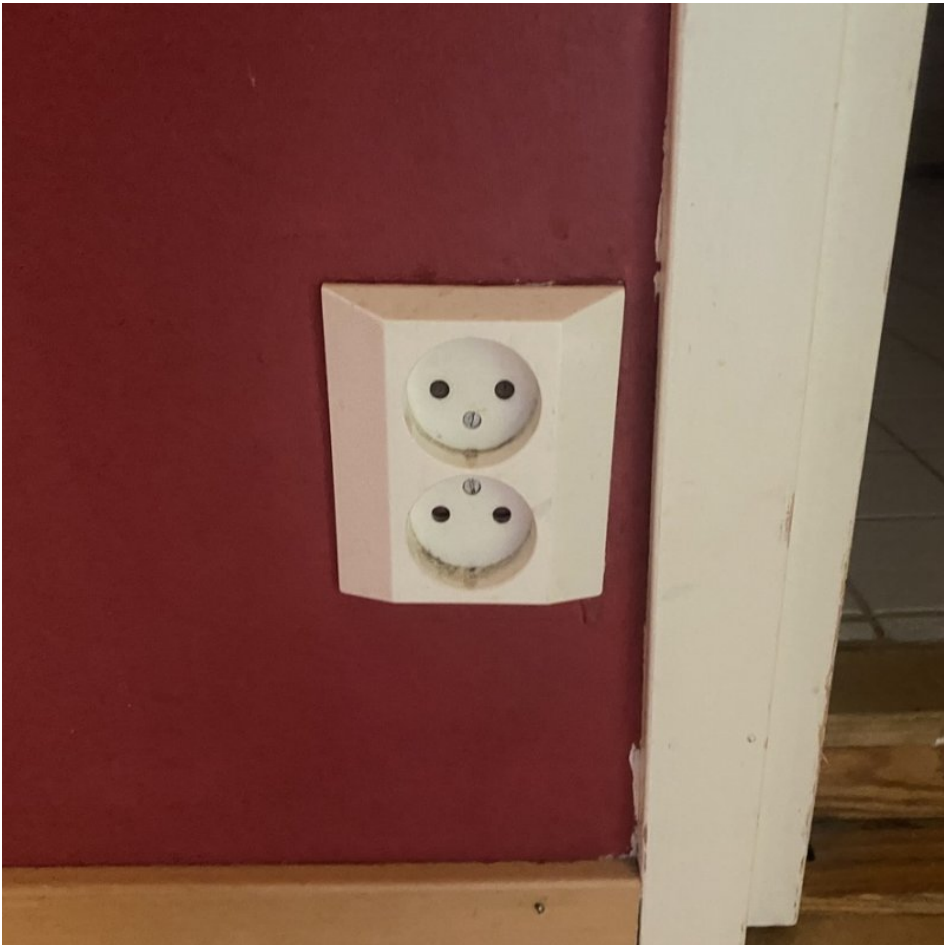
3. Huomio: Sähköjärjestelmä on pääosin alkuperäinen(maadoittamaton). Sähköjärjestelmän osien tekninen käyttöikä on pääosin noin 30-50 vuotta (ST 97.00, Sähkö- ja tietojärjestelmienkuntotutkimus, 2005).
