# Kuntotarkastusraportti

05.07.2025

Mallitie 1  
00020 Esimerkkikaupunki

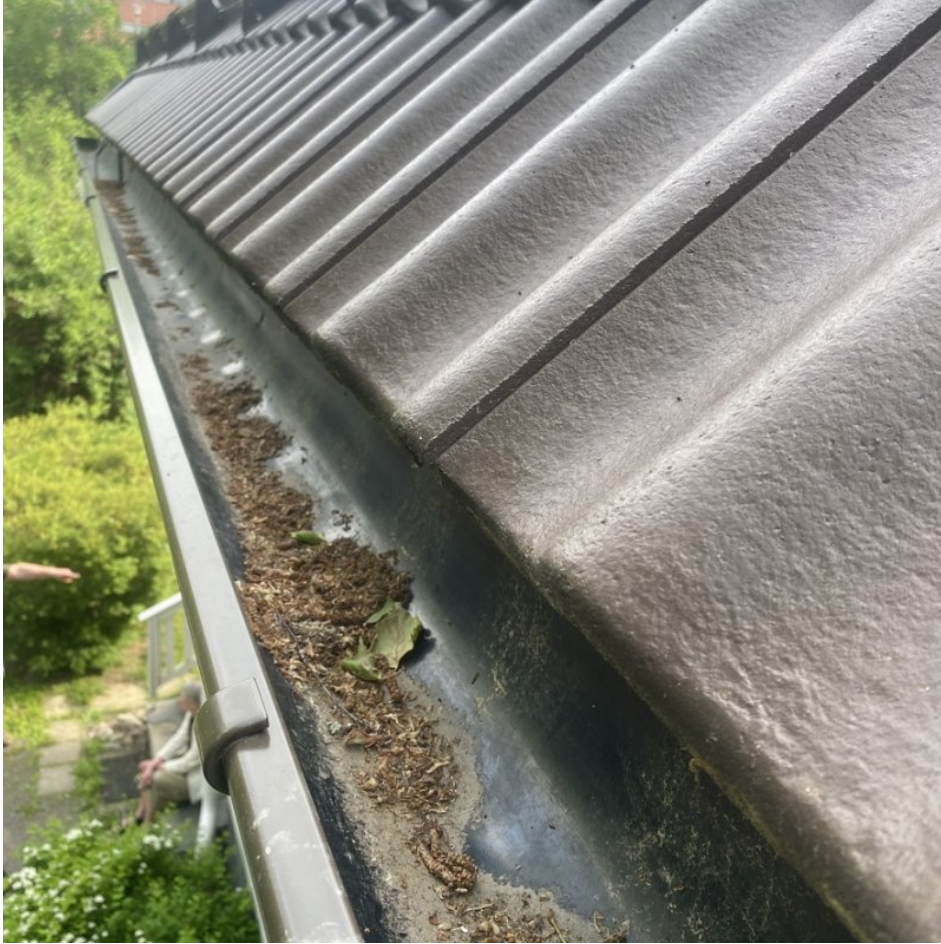
1. Vesikouruissa oli tarkastuksen aikaan pieniä määriä orgaanista jätettä. Orgaaninen jäte (puiden lehdet yms.) voi vaikuttaa kourujen toimintaan (vedenpoistoon). *Suositellaan vesikourujen puhdistamista.*

- Vesikourujen puhdistaminen (havaittu pieniä määriä orgaanista jätettä).
- Harjatiilien kiinnittäminen mekaanisesti.

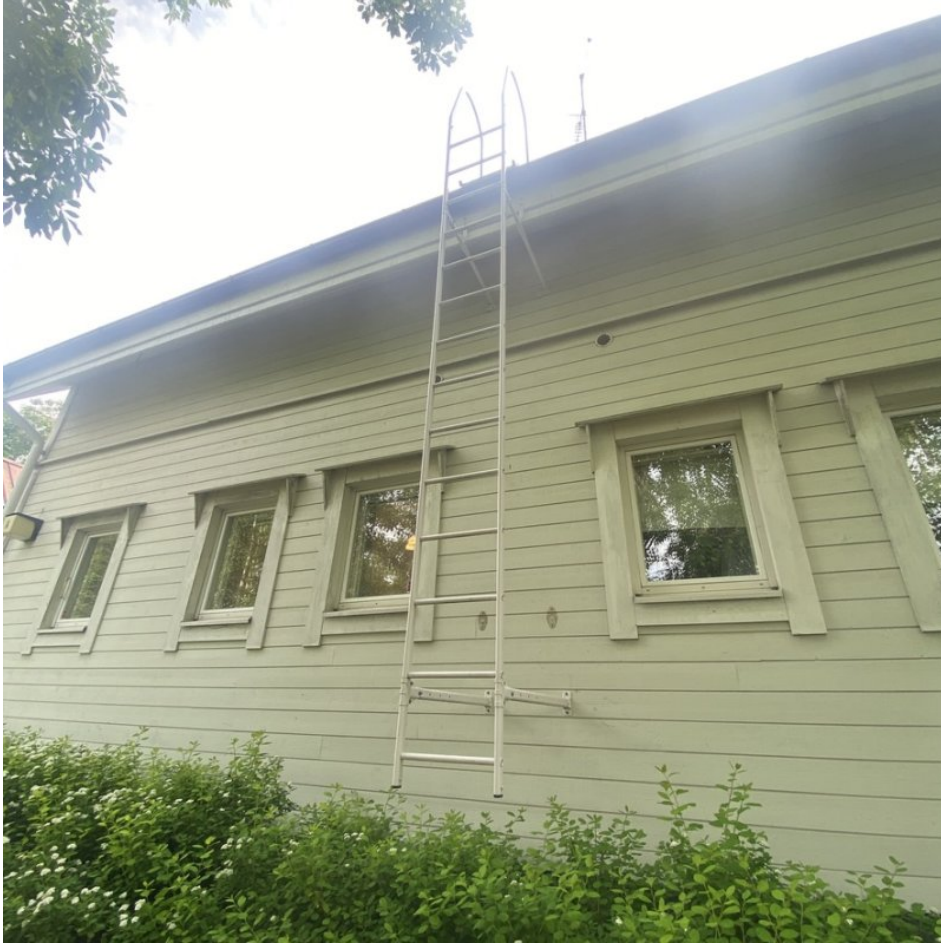
3. Yleiskuva: Seinätikkaiden asennuksessa ja kunnossa ei havaittu puutteita.

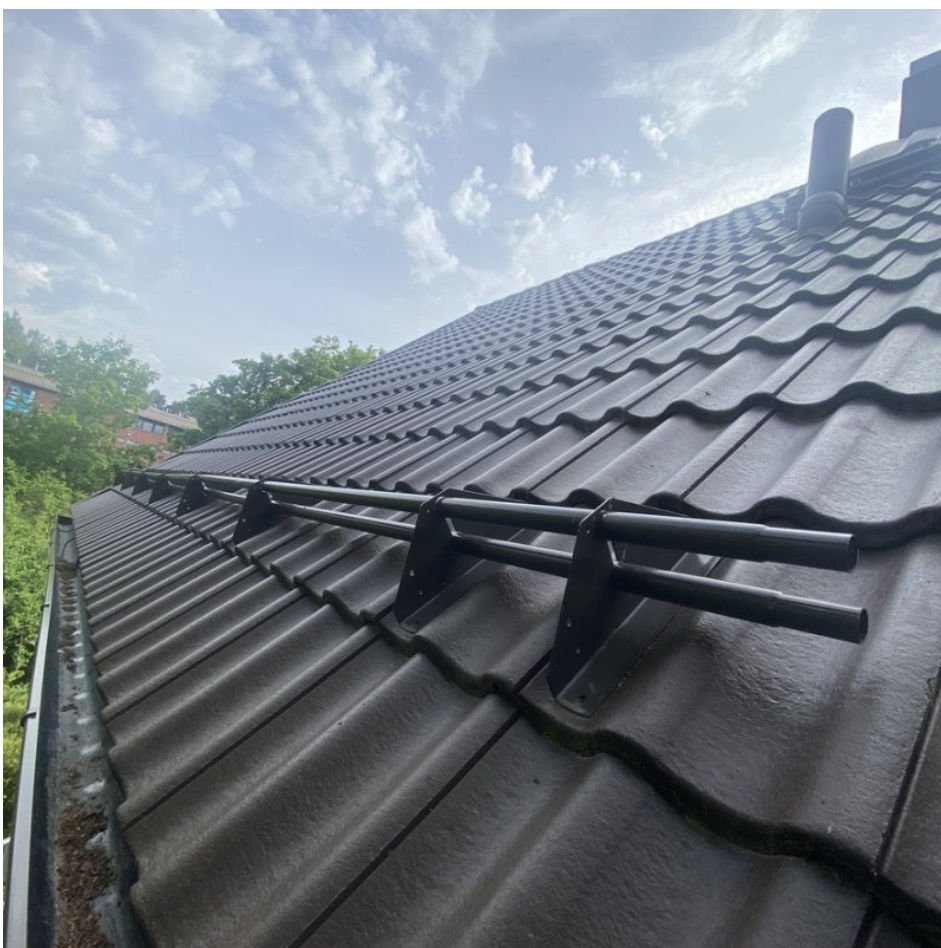
5. Yleiskuva: Vesikaton on asennettu lumiesteet vaadituille kohdille (kulkuväylien ja oleskelualueiden suojaus).

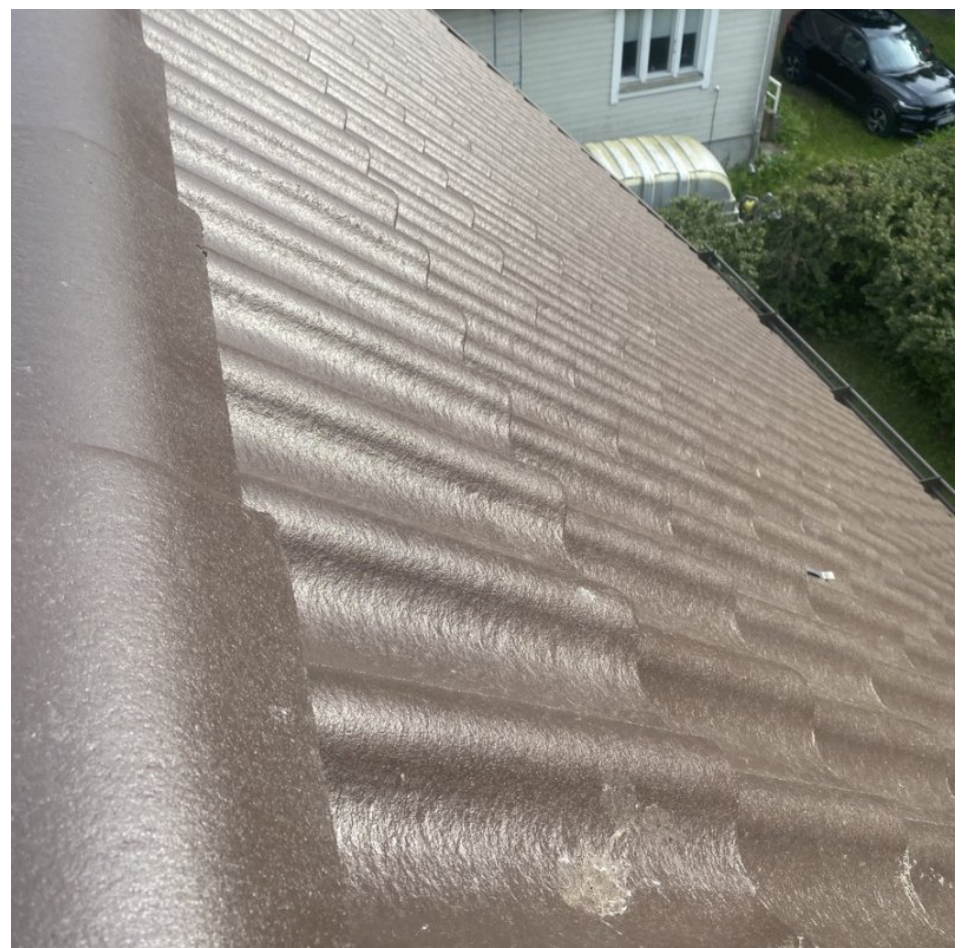
6. Yleiskuva: Katteen pinnoitteen kunnossa ja puhtaudessa ei havaittu puutteita.

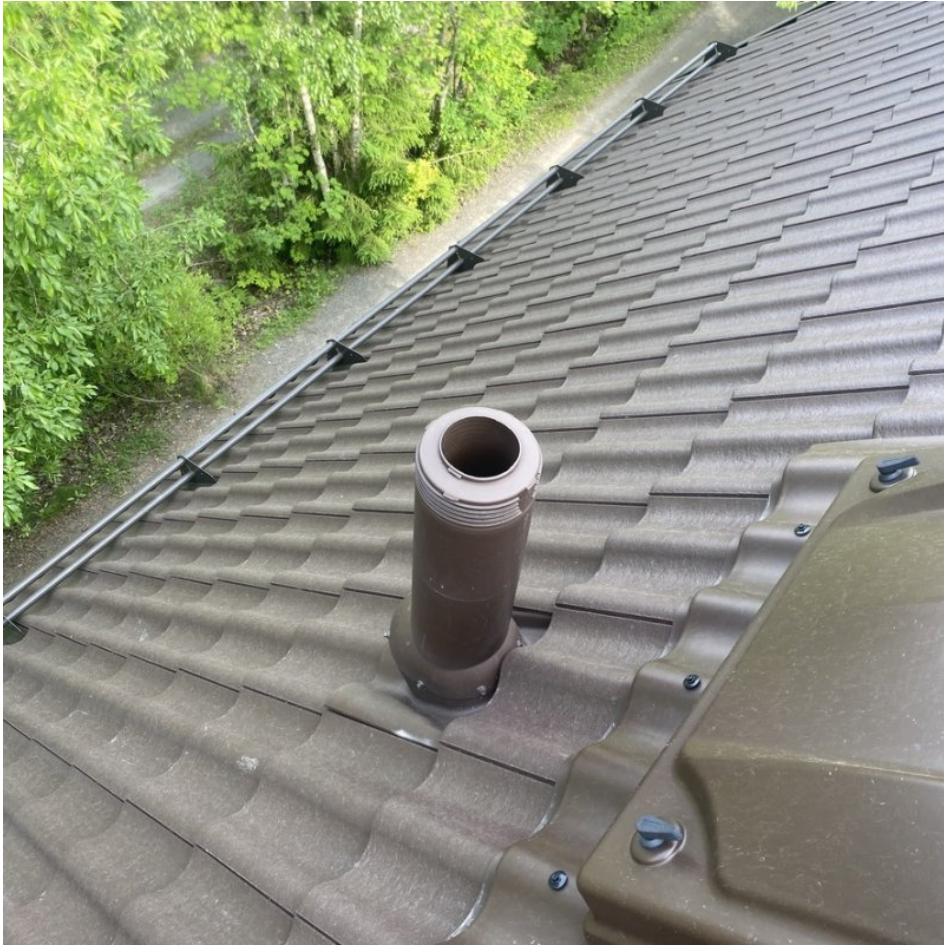
7. Yleiskuva: Vesikatteen läpivientien kunnossa ei havaittu puutteita.

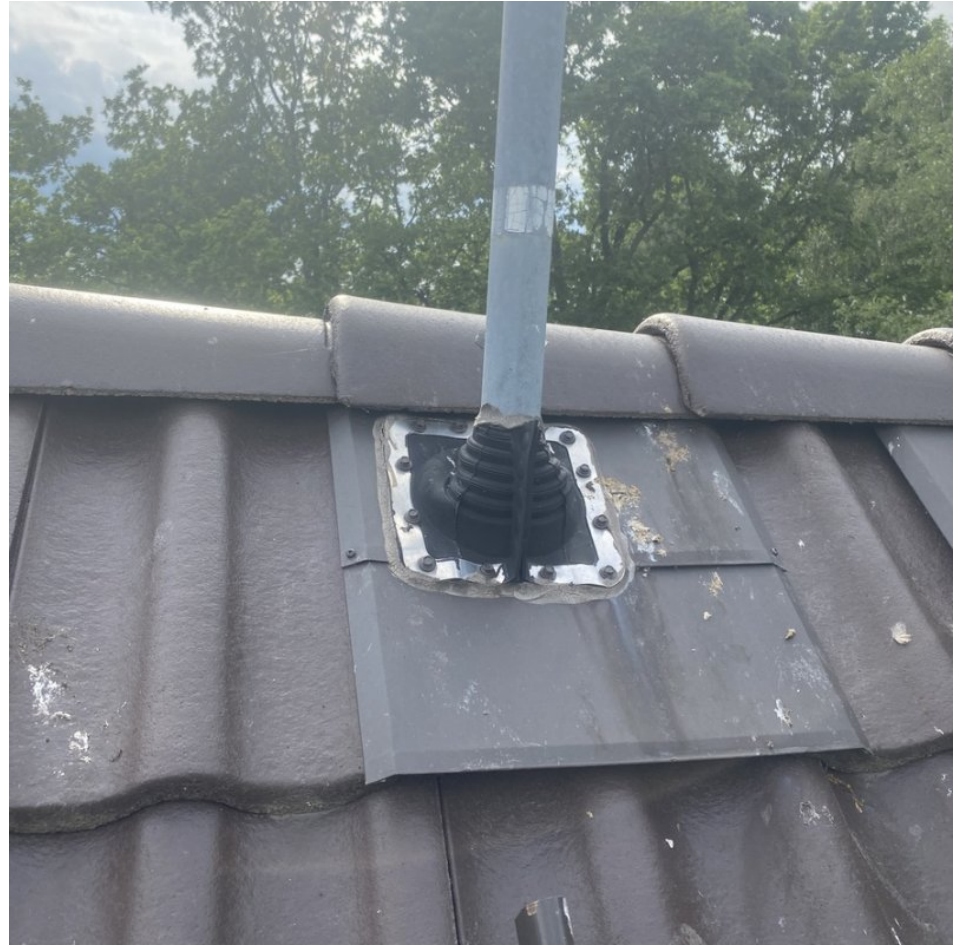
8. Yleiskuva: Antenniputken läpiviennin tiiveydessä ei havaittu puutteita. Antenniputken alapään tiivisteeseen vesitiiviys tulee varmistaa säännöllisellä huollolla. Tiivistemassat kuluvat ajan myötä, jonka vuoksi läpiviennin tiiviys tulee varmistaa säännöllisin väliajoin.

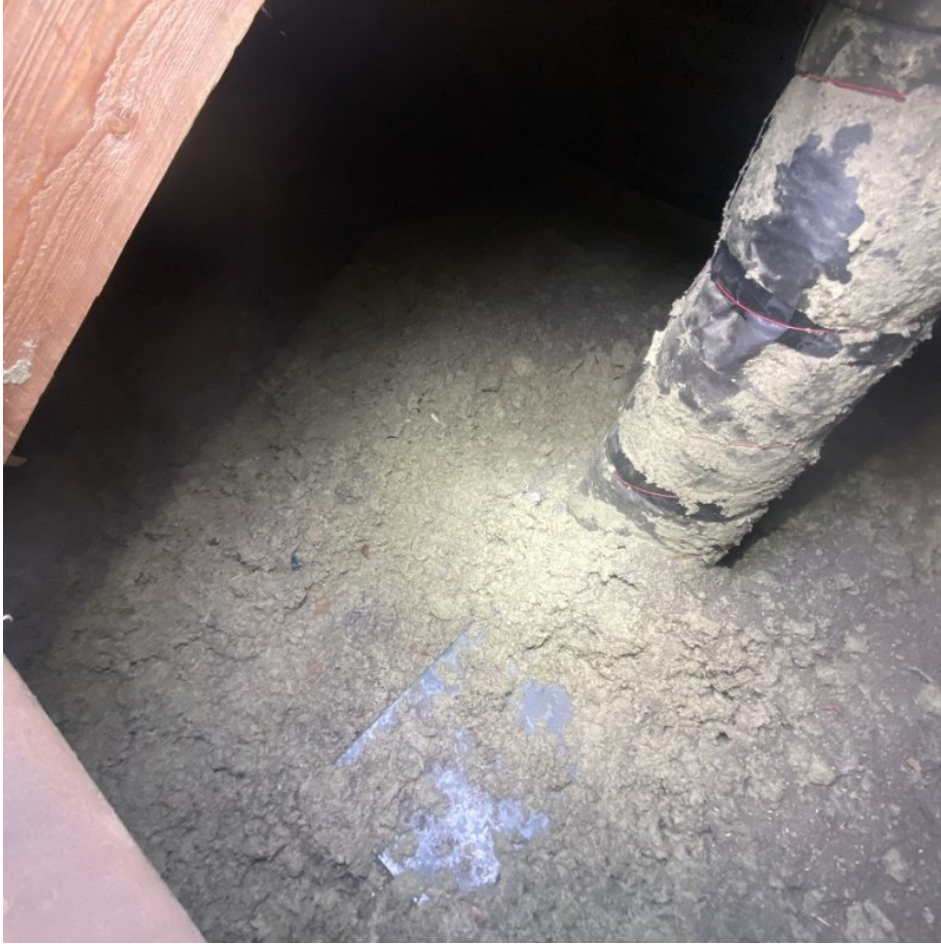
1. Yläpohjaan ei ole asennettu kiinteää kulkusiltaa, jonka vuoksi tilan tarkastus rajoittui kulkuluukulta tehtyyn tarkastukseen. Suositellaan kiinteän kulkusillan asentamista yläpohjaan tilan kokonaisvaltaisen tarkastamisen sekä mahdollisten huoltotöiden suorittamisen mahdollistamiseksi.

- Kiinteän kulkusillan asentaminen yläpohjatilaan.
- Viemärin tuuletusputken eristäminen.

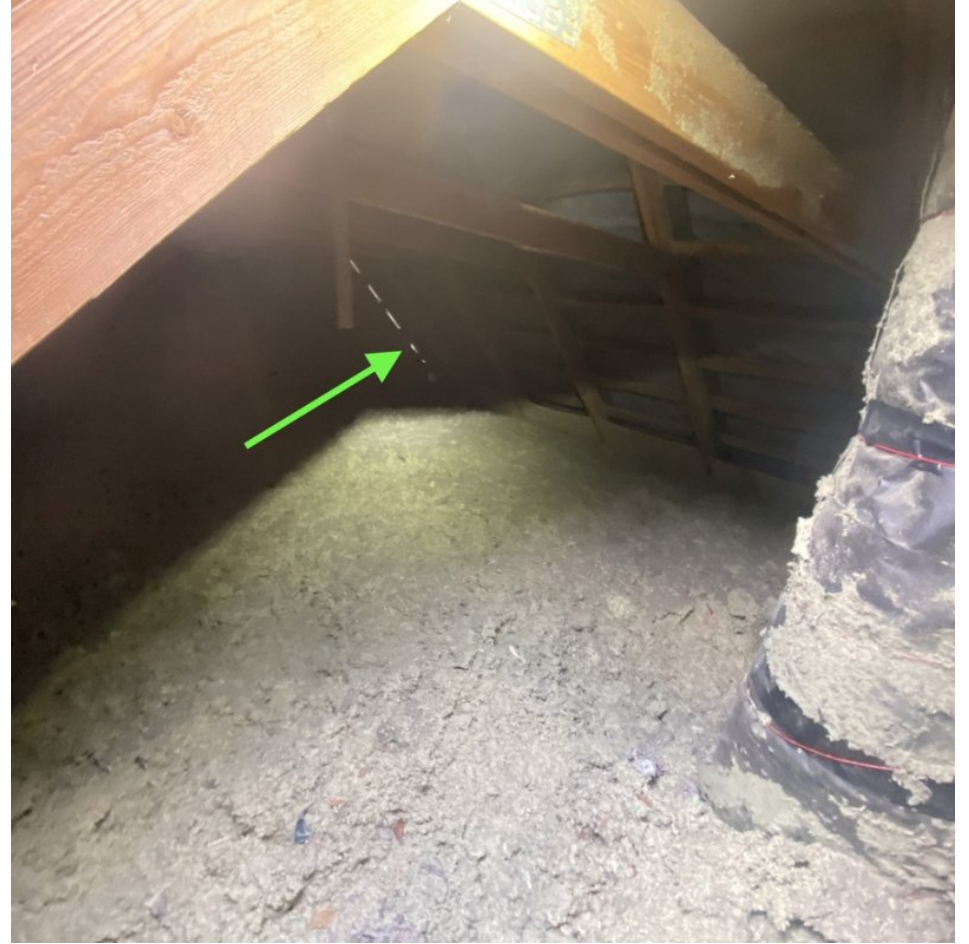
4. Yleiskuva: Yläpohjan tuuletuksen toiminnan edellytyksissä ei havaittu puutteita kulkuluukulta tarkasteltaessa.

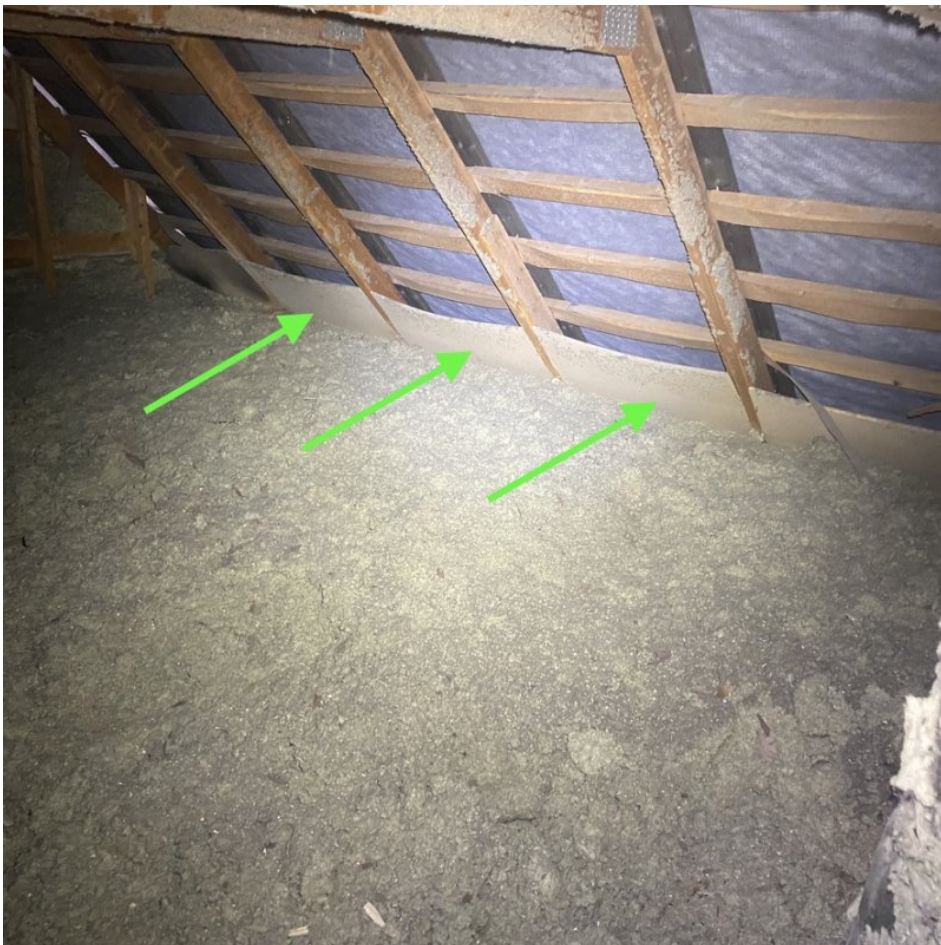
5. Yleiskuva: Tuulenohjaimien asennuksissa ei havaittu puutteita.

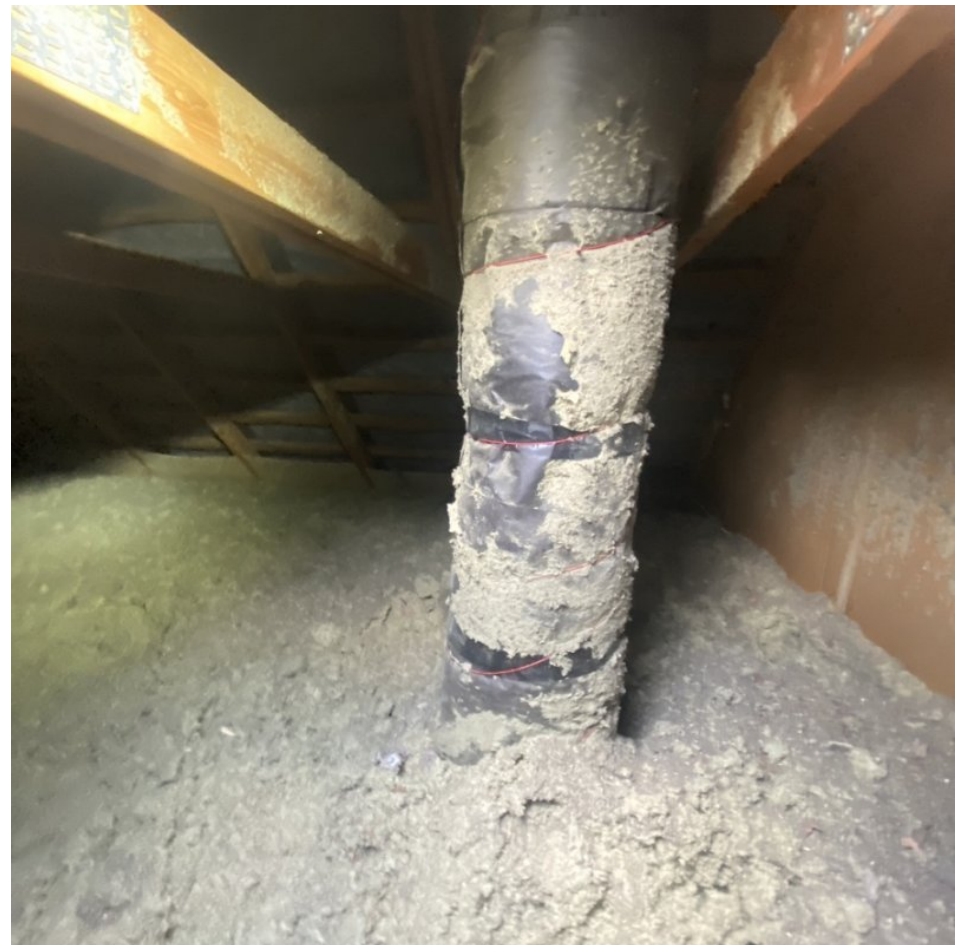
6. Yleiskuva: Ilmanvaihtokanavan (huippuimurin kanava) eristyksessä ei havaittu puutteita.

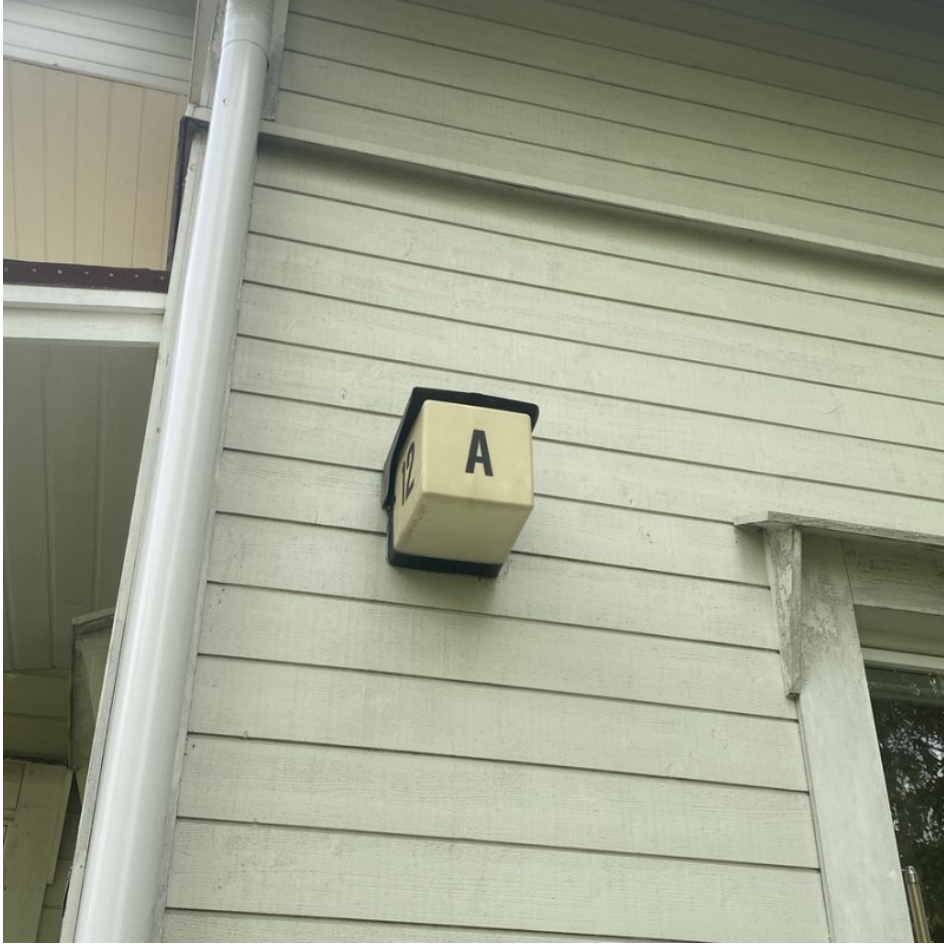
9. Yleiskuva: Asunnon osoitenumero on näkyvillä ja se on mahdollista valaista. Jos rakennuksen etäisyys osoitetiestä on yli 40 metriä, tulee kilpi sijoittaa myös osoitetielle. Onnettomuuden sattuessa osoitenumero helpottaa oikean kohteen löytämistä.

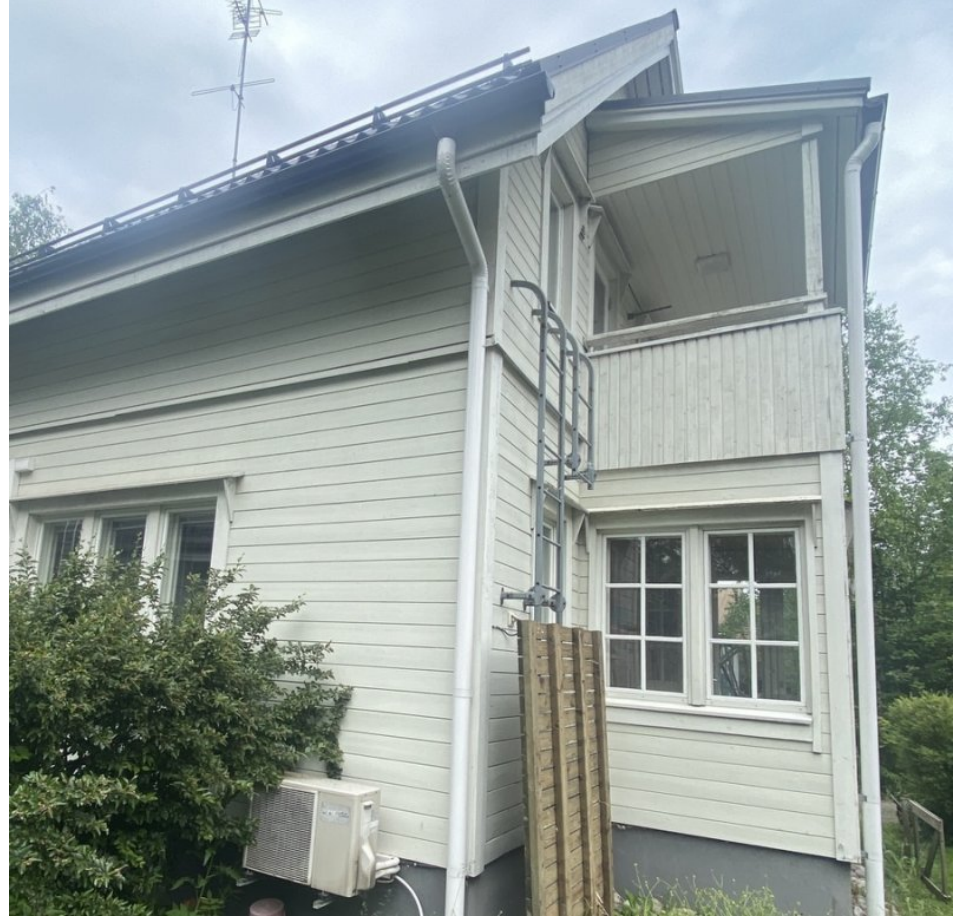
10. Yleiskuva: Lautaverhouksen maalipinnan kunnossa ei havaittu mainittavia puutteita (poislukien nurkkalaudat ja osa ikkunoista). Säännöllisellä huoltomaalauksella voidaan varmistaa verhouksen kestävyys.

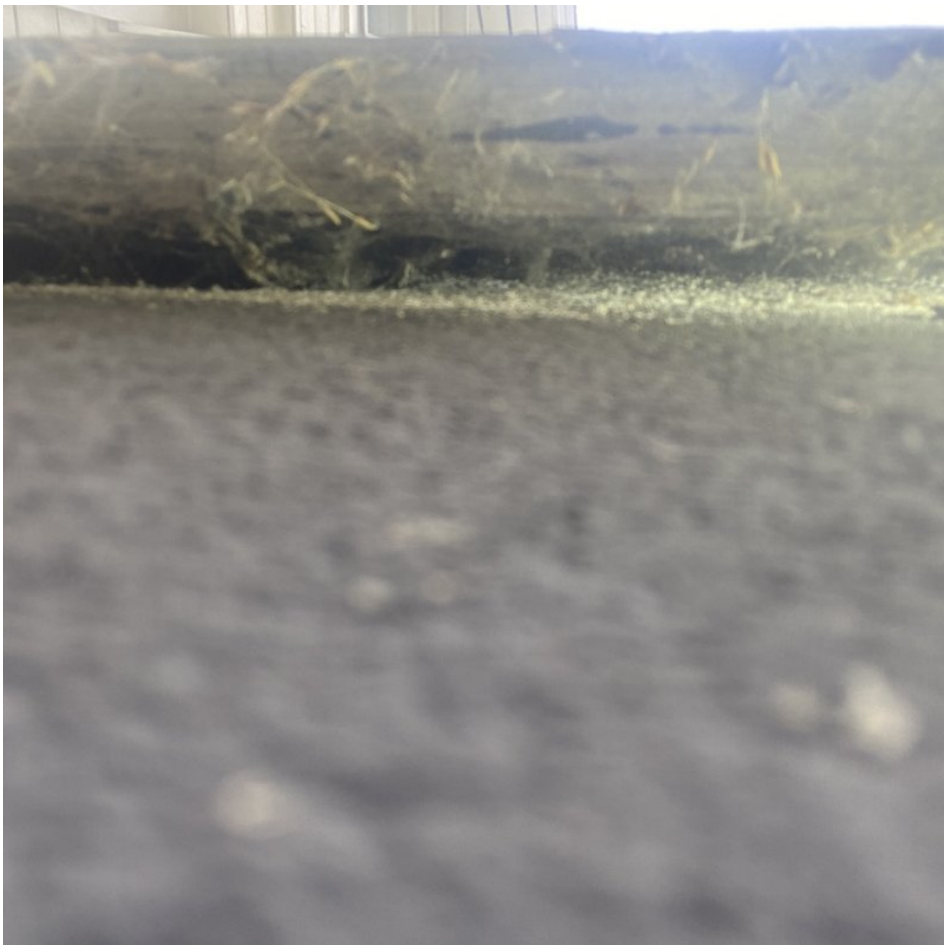
11. Yleiskuva: Ulkoseinän tuuletus on järjestetty lautaverhouksen taakse jätetyllä ilmaraoilla. Ulkoseinässä olevan tuuletusraon tarkoitus on poistaa julkisivun sisäpuolelle joko sisältä tai ulkoa tullut kosteus ja vesi rakennetta vaurioittamatta. Huom. Ilmarako on ajankohdalle tyypillisesti niukka, jonka vuoksi verhoukseen on suositeltavaa huoltomaalata diffuusioavoimella (vesihöyryä läpäisevällä) maalilla, kun seuraava maalaus on ajankohtainen.

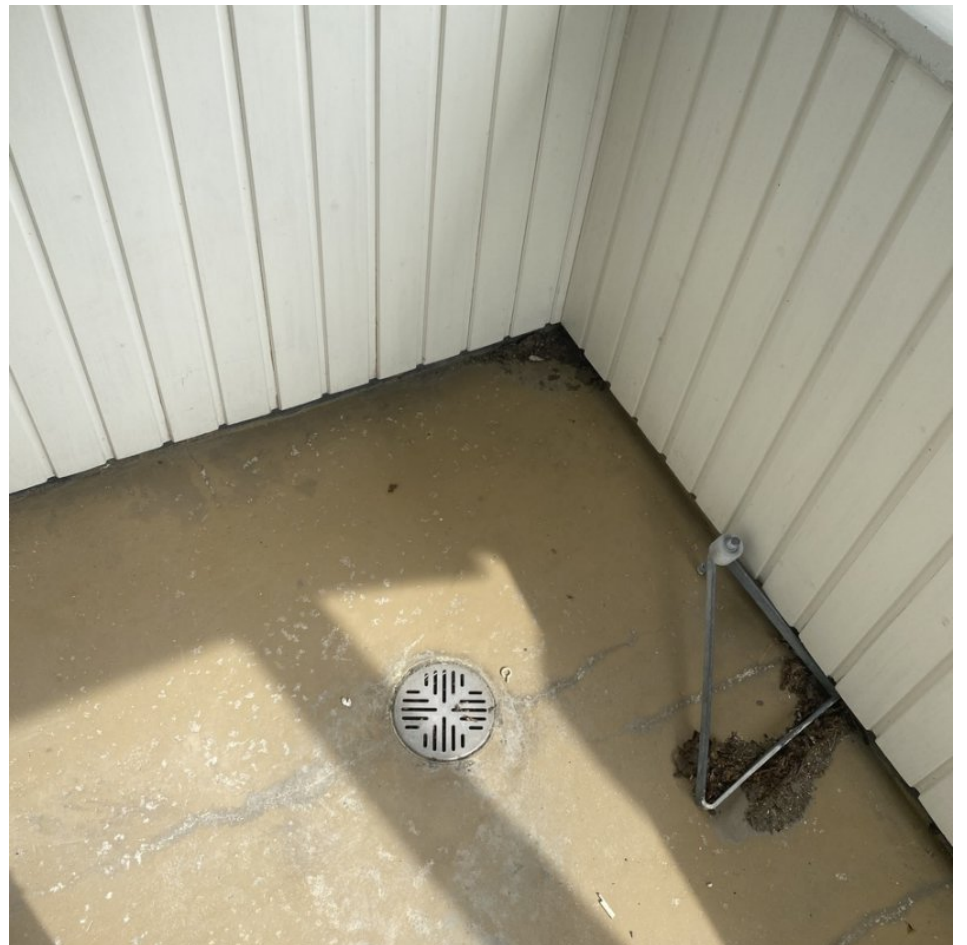
12. Yleiskuva: Parvekkeen vedenpoisto on järjestetty lattiakaivolla. Saadun tiedon mukaan parvekkeen pintamateriaalin alle on asennettu vedeneristeeksi bitumikermi.

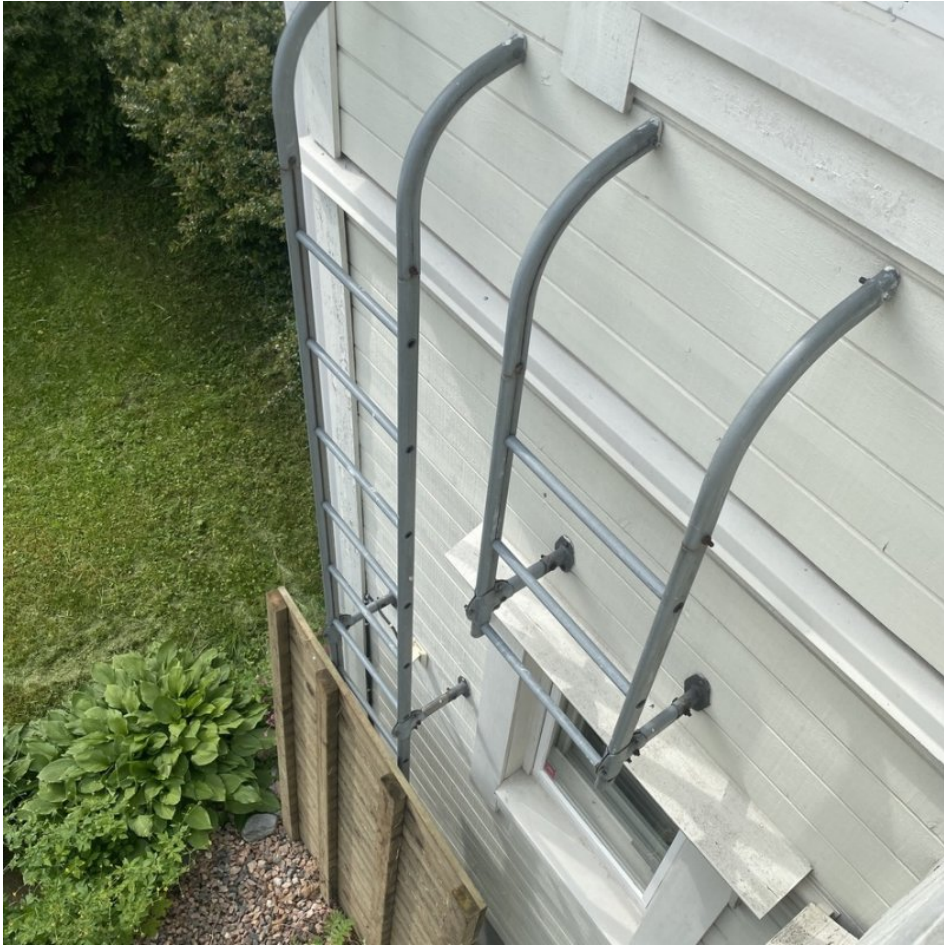
13. Yleiskuva: Yläkerrasta on järjestetty hätäpoistumistie.

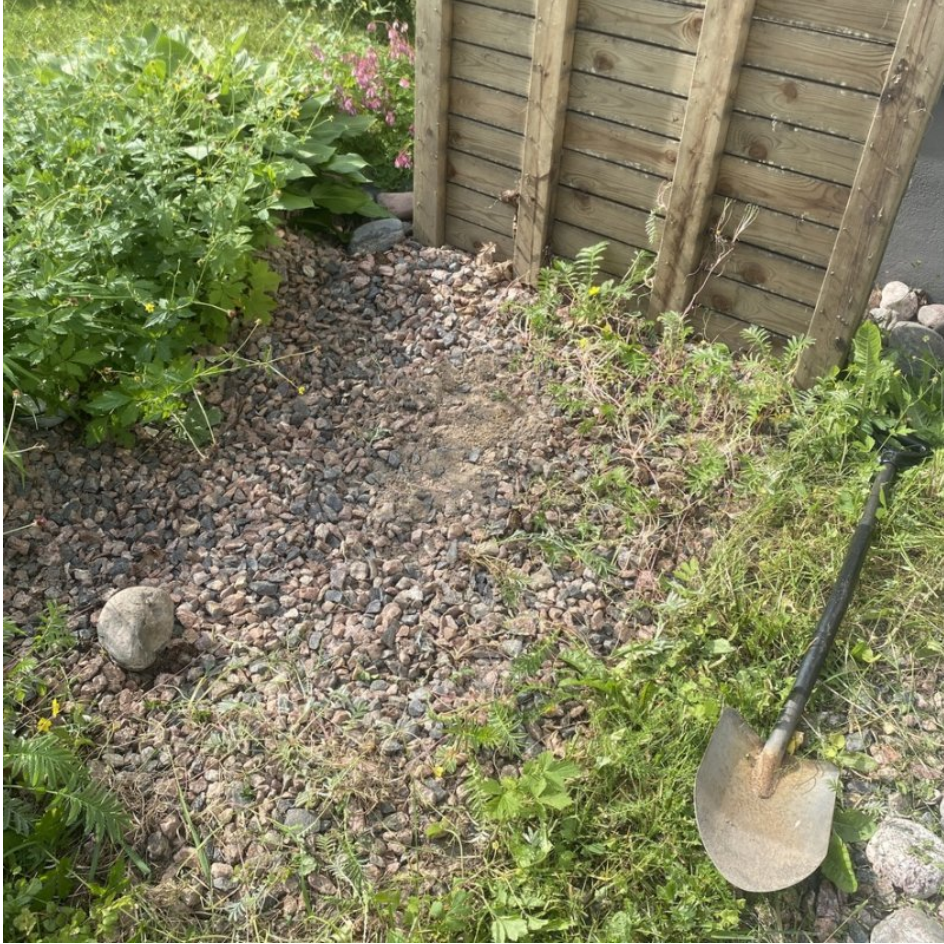
4. Tarkastusta rajoittava tekijä: Salaojien tarkastuskaivot eivät olleet tarkastuksen aikaan maanpinnalla, jonka vuoksi järjestelmän toimintaa ei voitu arvioida niiden kautta.

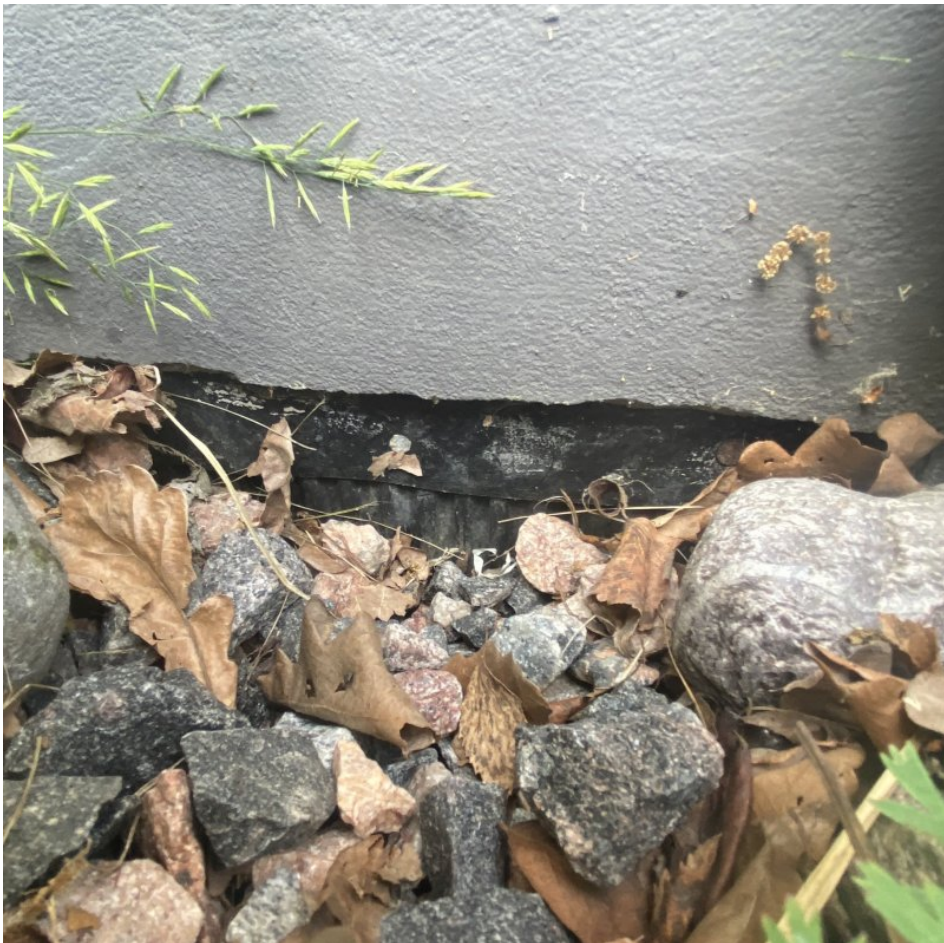
6. Yleiskuva: Sokkeliin on asennettu vedeneristeeksi patolevy. Asennuksessa ei havaittu puutteita pistokoeluontoisella tarkastuksella.

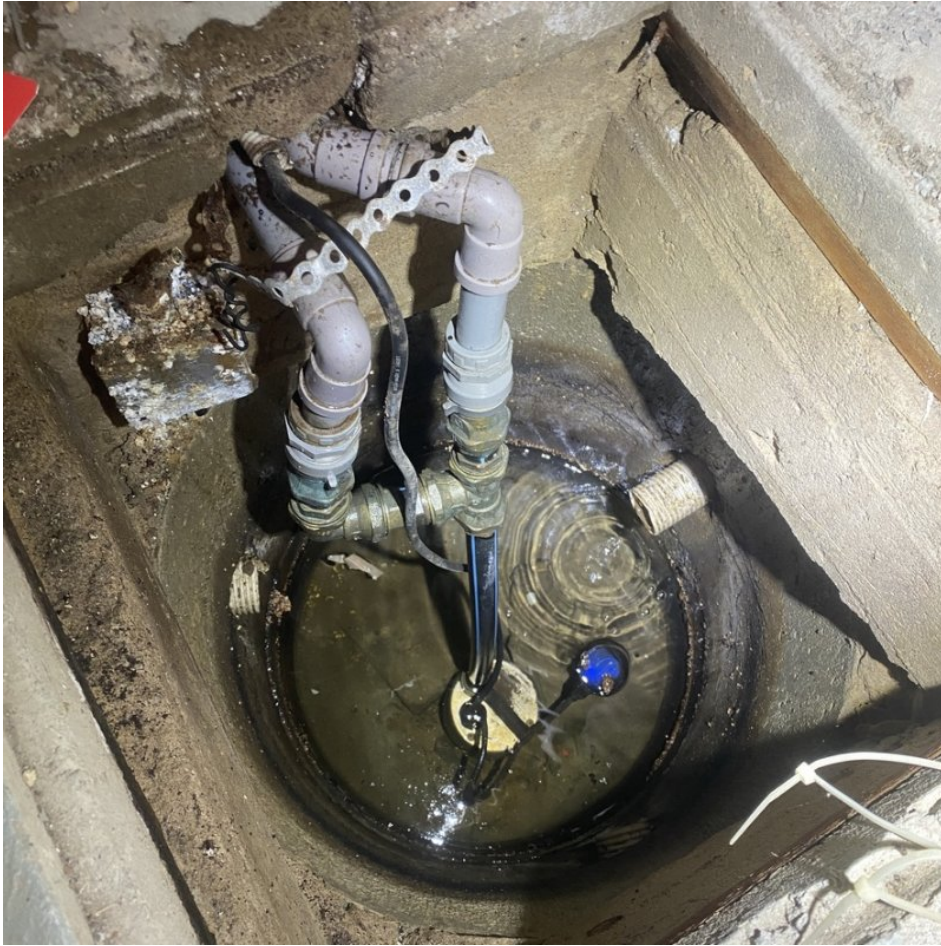
8. Yleiskuva: Kellarissa on rakennuksen noin keskivaiheilla kulkevan salaojalinjan tarkastuskaivo. Kaivossa on uppopumppu, jolla salaojiin kertyvät vedet nostetaan eteenpäin rakennuksen vieressä olevaan kaivoon. Uppopumpun/-pumppujen toiminta tulee tarkastaa säännöllisesti hallitun vedenpoistamisen varmistamiseksi.

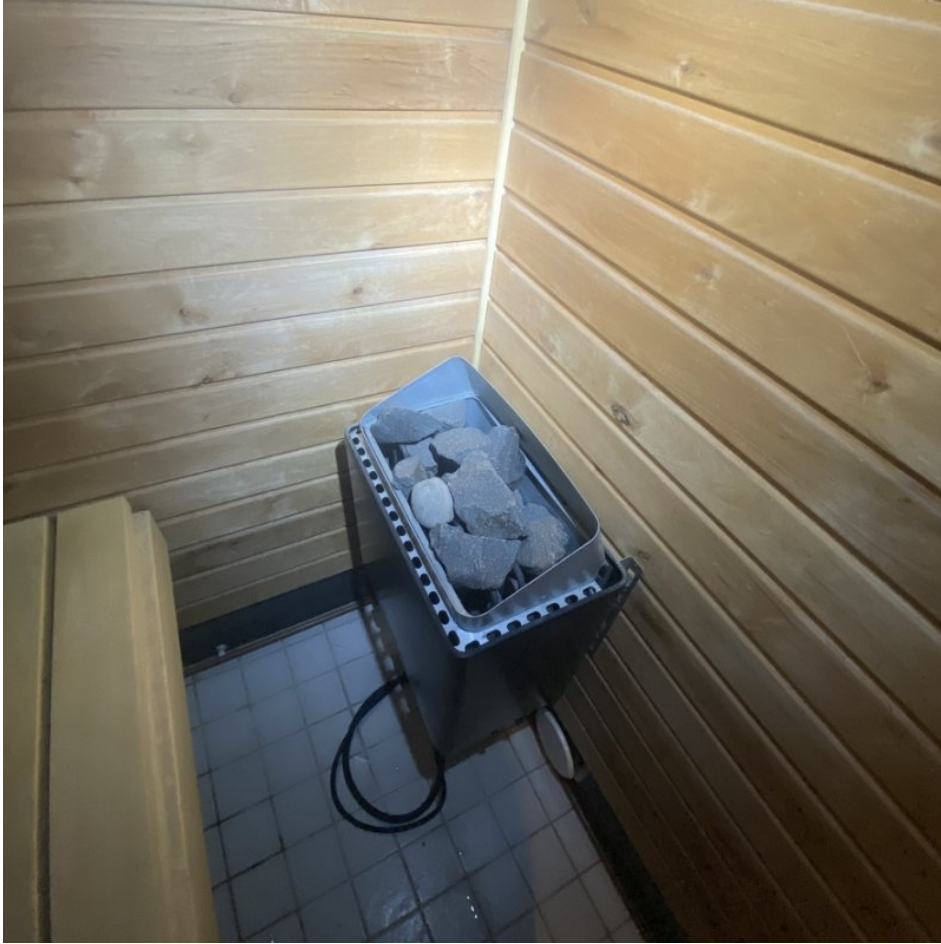
1. Kiukaan edessä ei ole suojakaidetta. *Suositellaan kaiteen asentamista turvallisuuden varmistamiseksi.*

- Suositellaan tulvakynnyksen asentamista jälkikäteen tai huomioimaan vedenkäytössä mahdollisuus sille, että vettä voi päästä kulkeutumaan pesuhuoneen ulkopuolelle.
- Lattiakaivon kuluneen tiivisteen uusiminen.
- Wc-istuimen kiinnityksen parantaminen.
- Suojakaiteen asentaminen kiukaan eteen.

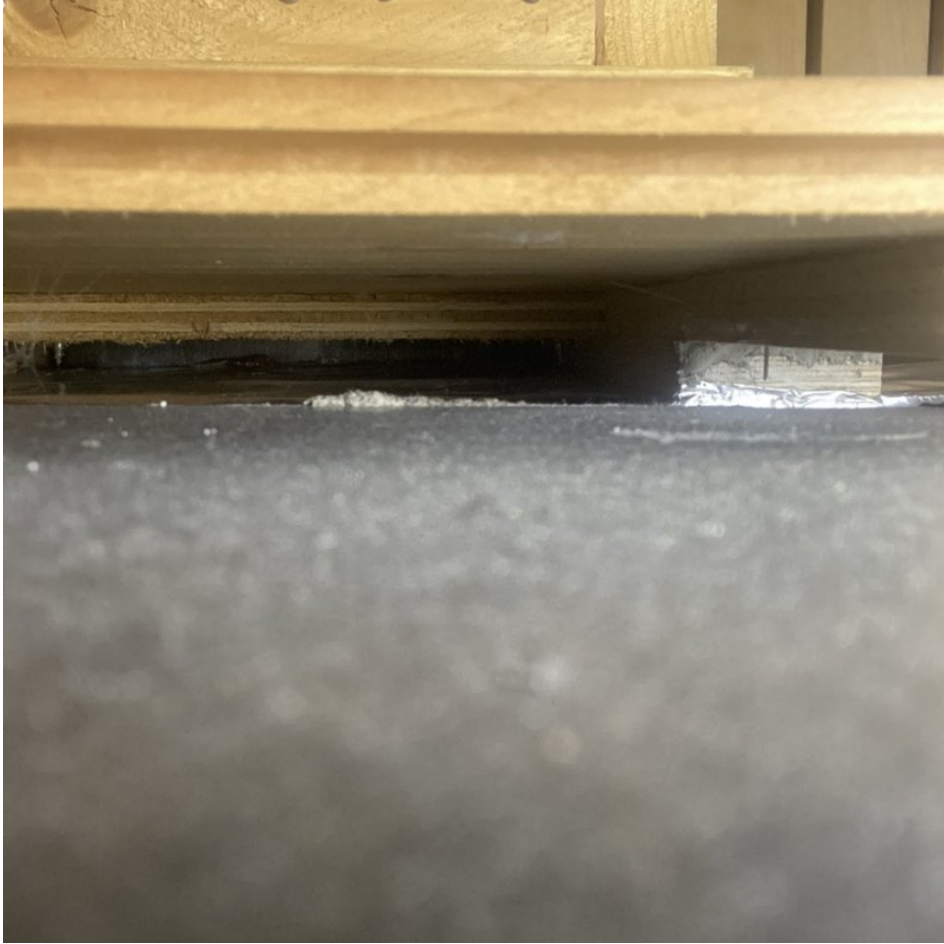
5. Yleiskuva: Saunan paneeliseinän takaa havaittiin tuuletusrako.

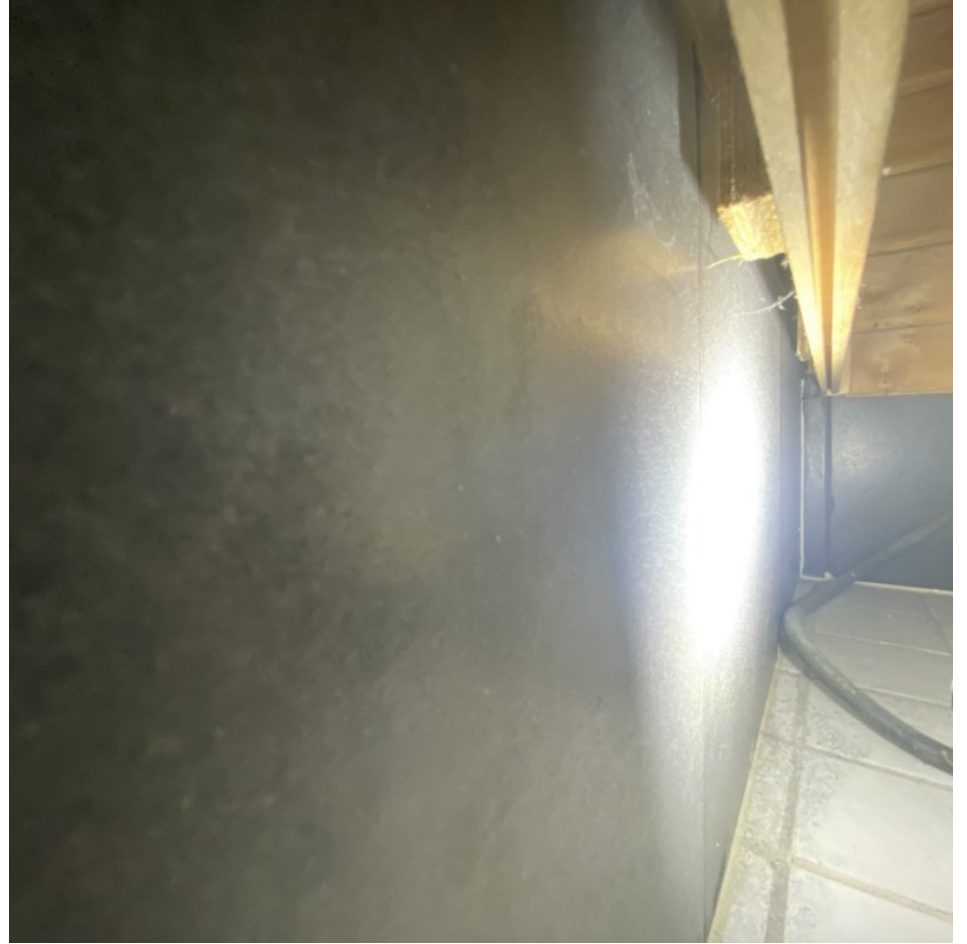
6. Tarkastusta rajoittava tekijä: Saunan höyrynsulun liityntää lattian vesieristeeseen/ laatoitukseen ei voitu tarkastaa luotettavastirakenteita rikkomattomin menetelmin (ei näköyhteyttä höyrynsulkuun).

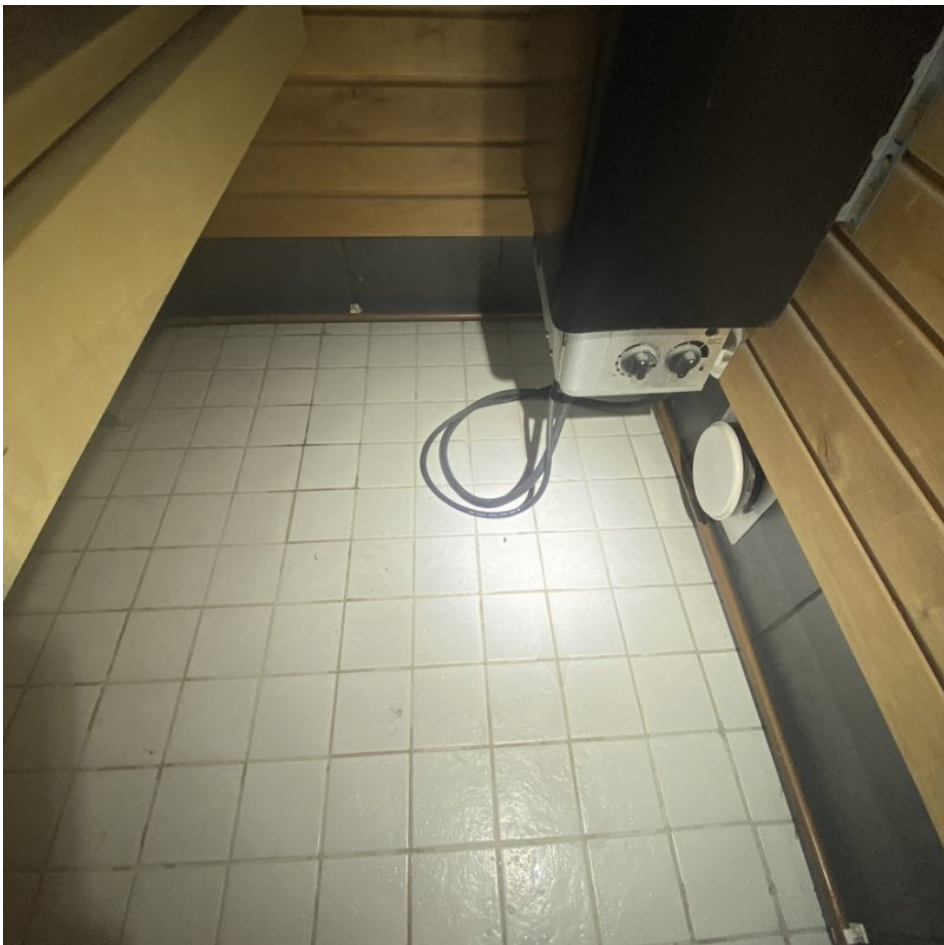
7. Yleiskuva: Saunassa ei ole erillistä lattia-/kuivakaivoa vaan lattian vedenpoisto perustuu lattian kaatoihin kohti pesuhuoneen lattiakaivoa. Arvion perusteella kaadot ovat osin niukat ja vesi voi jäädä viipyilemään kiukaan alueelle. Lattian kuivaaminen käytön jälkeen säännöllisesti lastalla vähentää lattian pintakosteutta.

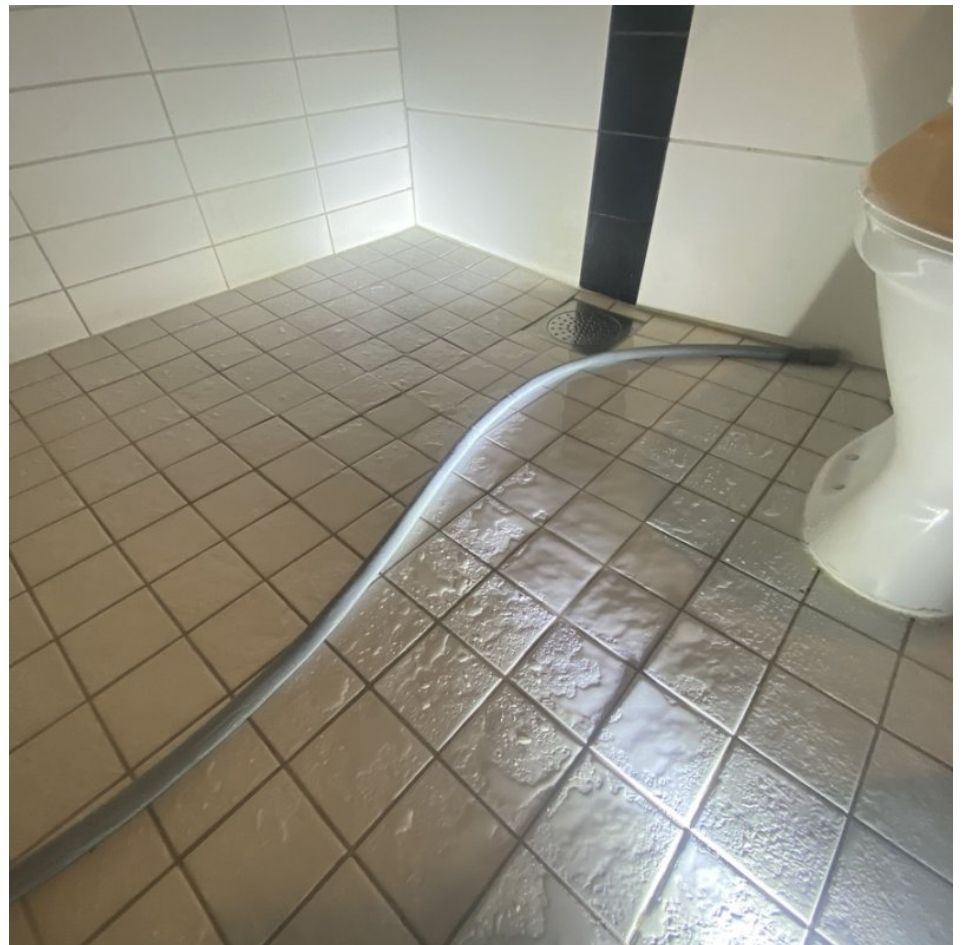
8. Yleiskuva: Pesuhuoneen lattian kaato testattiin vesikokeella (suihku päällä). Veden havaittiin paikoin viipyilevän lattialla ja kaivon läheisyydessä. Lattian kuivaaminen lattialastalla suihkun käytön jälkeen vähentää merkittävästi lattian pintakosteutta.

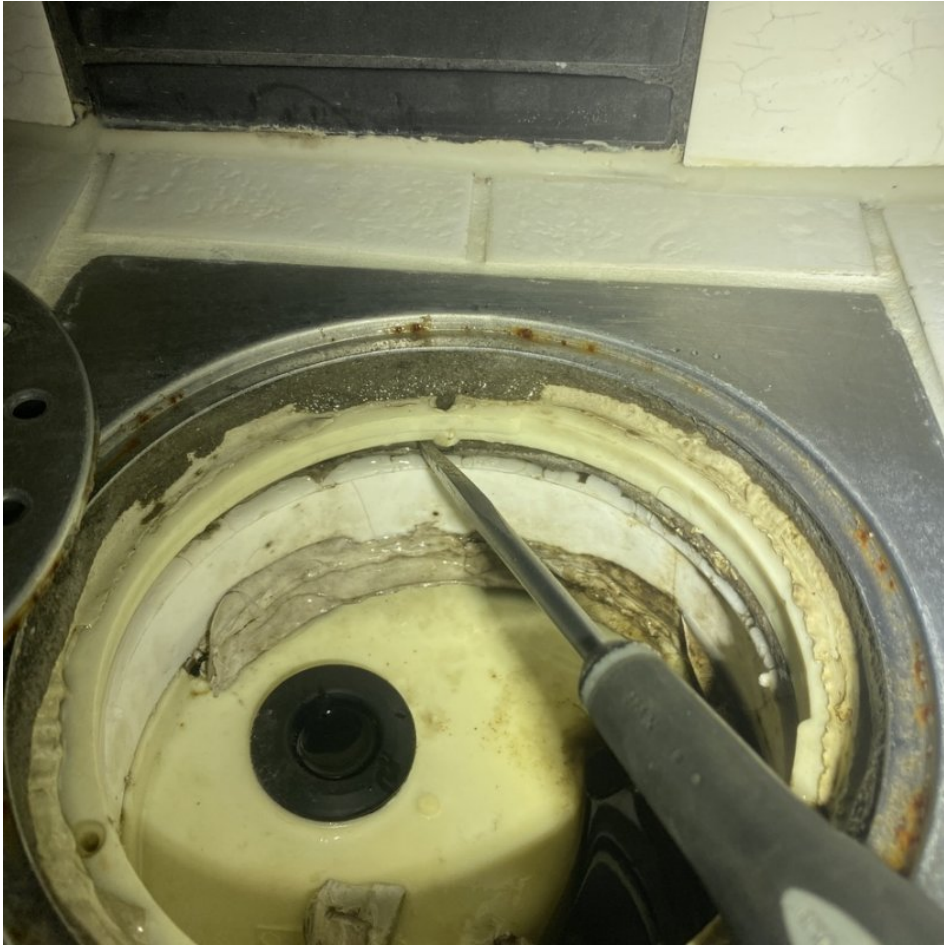
9. Yleiskuva: Lattiakaivosta havaittiin vahvikekangas kiristysrenkaan alta. Lattiakaivon asennus on näkyviltä osin nykyohjeiden mukainen.
