# Kuntotarkastusraportti

05.07.2025

Mallitie 1  
00020 Esimerkkikaupunki

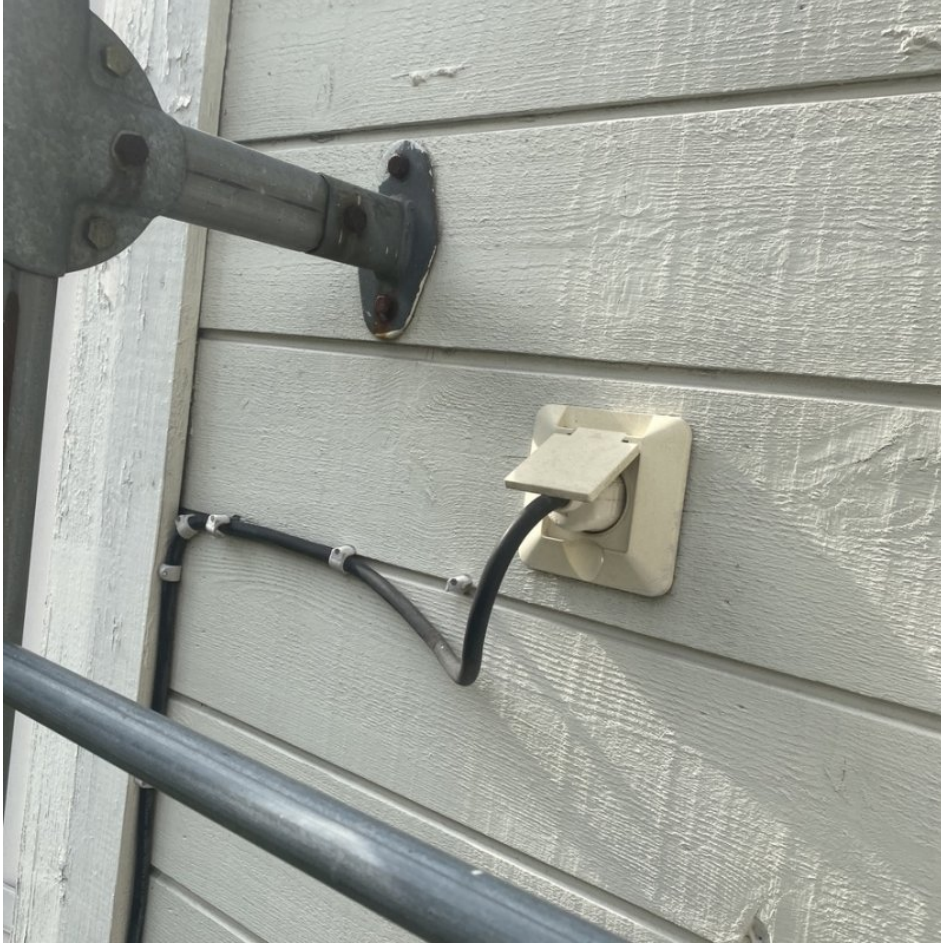
1. Ilmalämpöpumppu on asennettu suoraan pistotulppa-asennuksella vikavirtasuojattomaan pistokkeeseen eikä pumppua ole varustettu turvakytkimellä. Nykyohjeiden mukaan pumppu tulee varustaa turvakytkimellä tai pistotulppa-asennuksessa virta tulee ottaa vikavirtasuojatusta pistorasiasta. **Suositellaan saattamaan ilmalämpöpumpun asennus nykyohjeiden mukaiseksi.**

- Ilmalämpöpumpun asennuksen saattaminen nykyohjeiden mukaiseksi (sähköasennus).
- Ilmalämpöpumpun sulamis- ja kondenssivesien poistaminen rakennuksen viereltä.

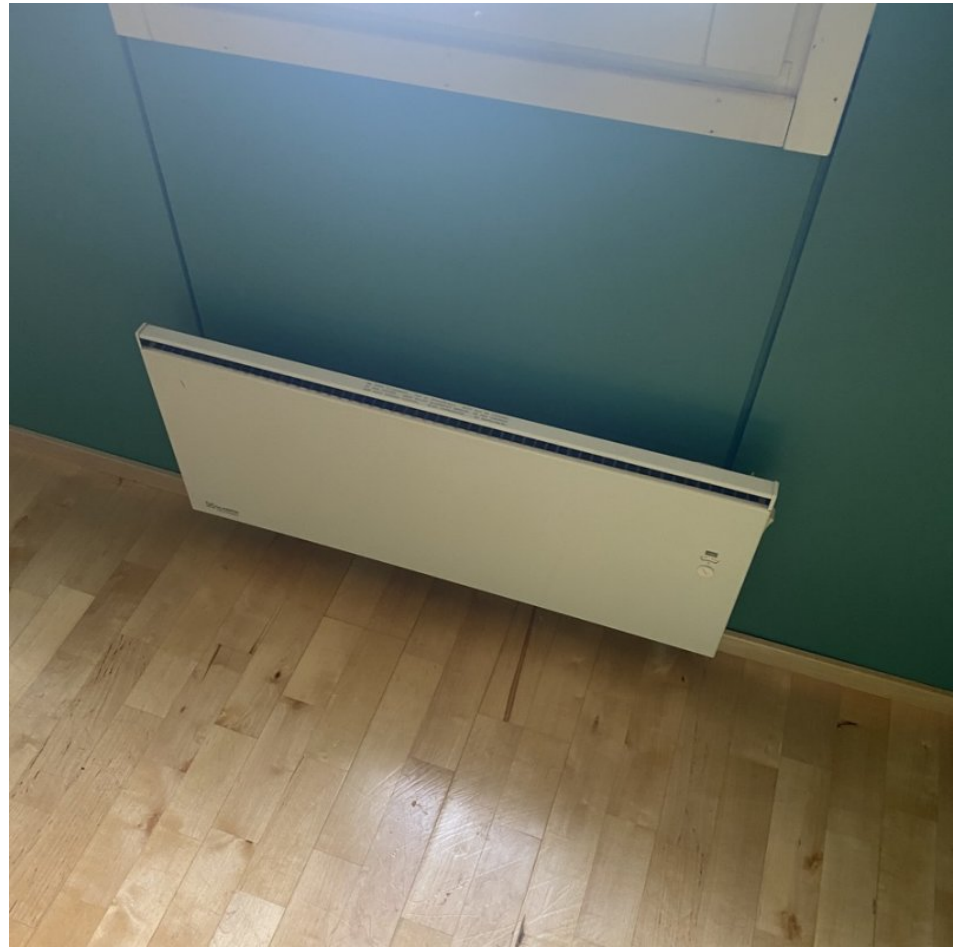
4. Yleiskuva: Sähköpattereiden kunnossa ja asennuksessa ei havaittu puutteita näkyviltä osin.

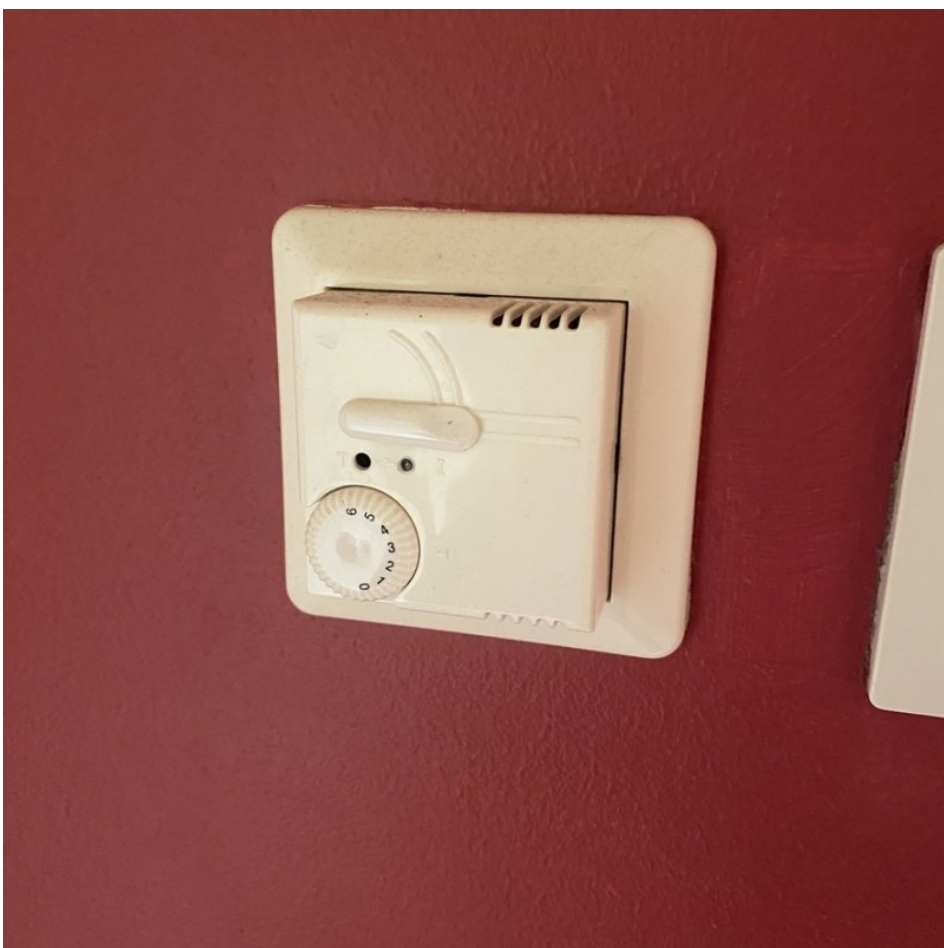
5. Yleiskuva: Pesuhuoneen ja saunan lattialämmitystä säädetään pesuhuoneen oven vieressä sijaitsevasta termostaatista.

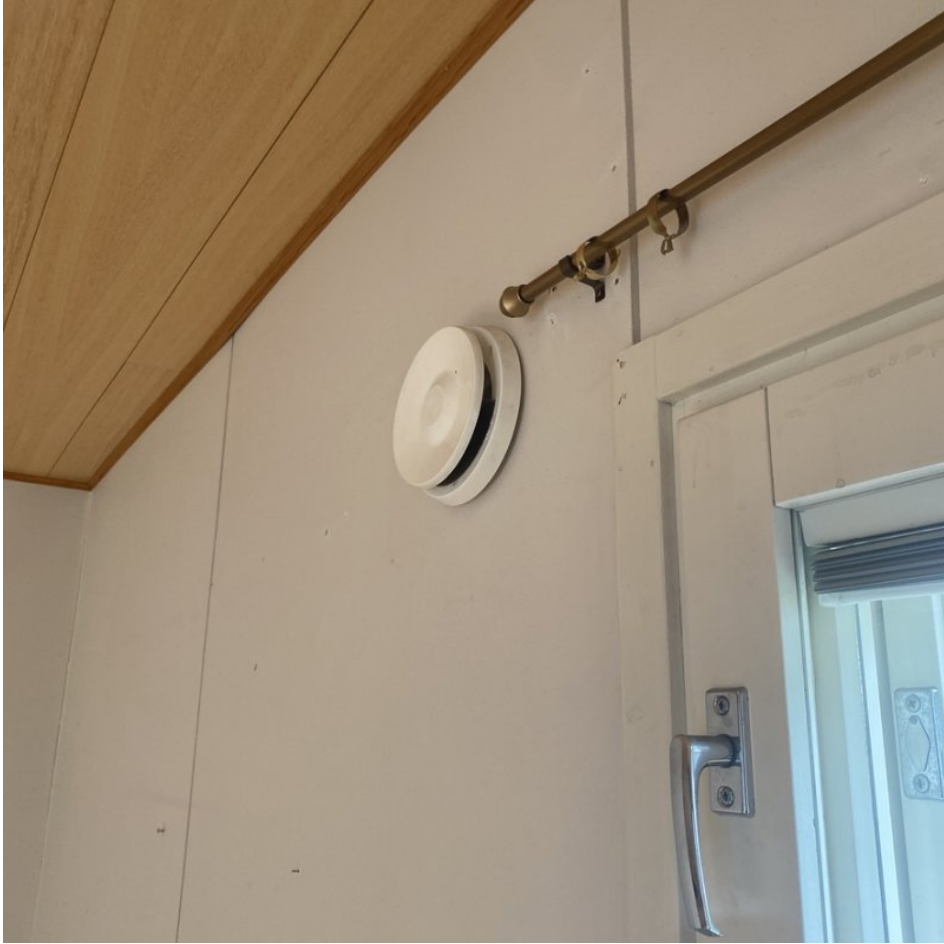
2. Yleiskuva: Asuinhuoneisiin on asennettu ohjeiden mukaiset korvausilmakanavat.

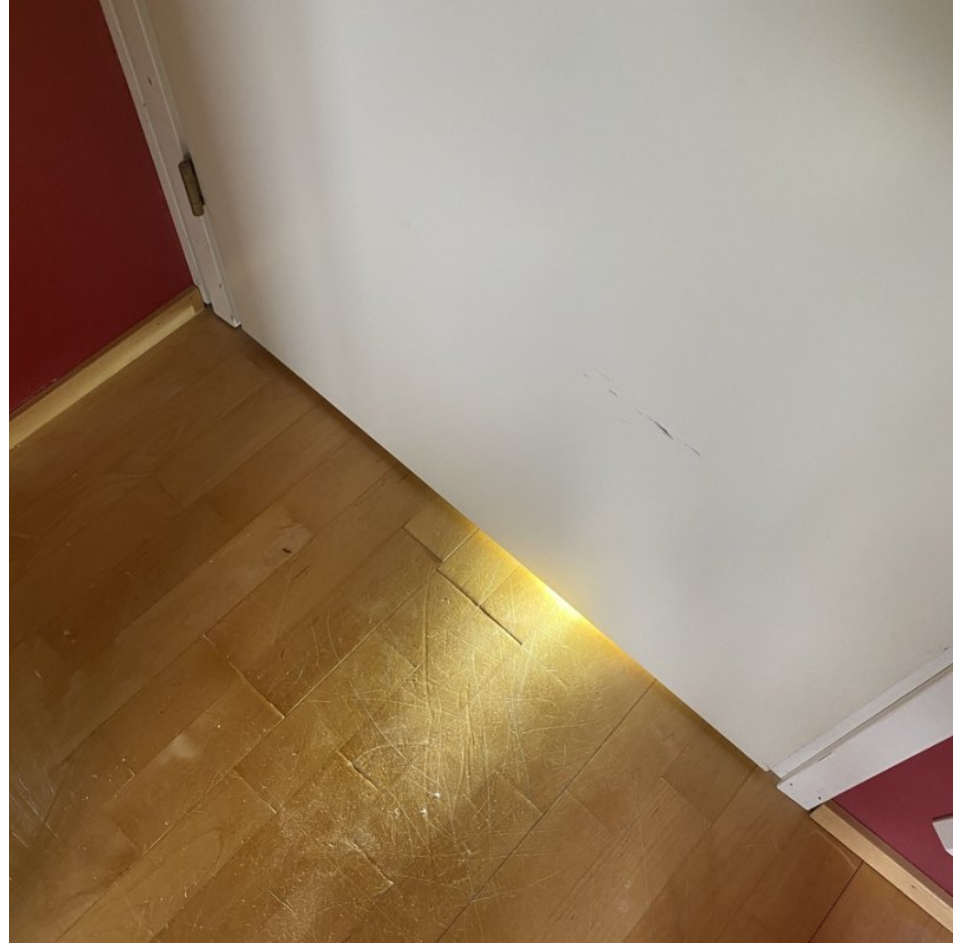
3. Yleiskuva: Väliovien siirtoilmareittien toiminnassa ei havaittu puutteita tarkastetuilta osin. Toimivan ilmanvaihdon kannalta on tärkeää, että ilma pääsee esteettä liikkuman huoneiden välillä myös ovien ollessa kiinni.

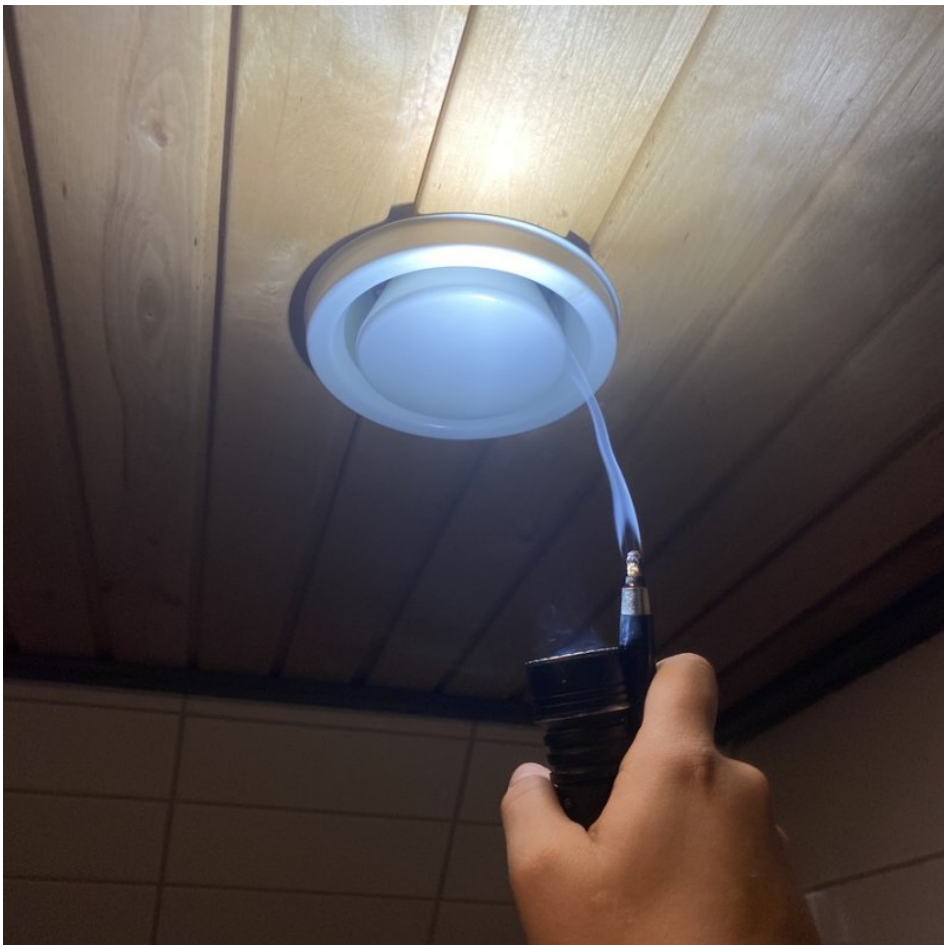
4. Yleiskuva: Ilmanvaihtojärjestelmän poistokanavien ilmavirtausta testattiin merkkisavulla pistokoeluontoisesti. Ilmavirtaussuunnissa ei havaittu puutteita. Testi suoritettiin pesuhuoneessa ja saunassa.

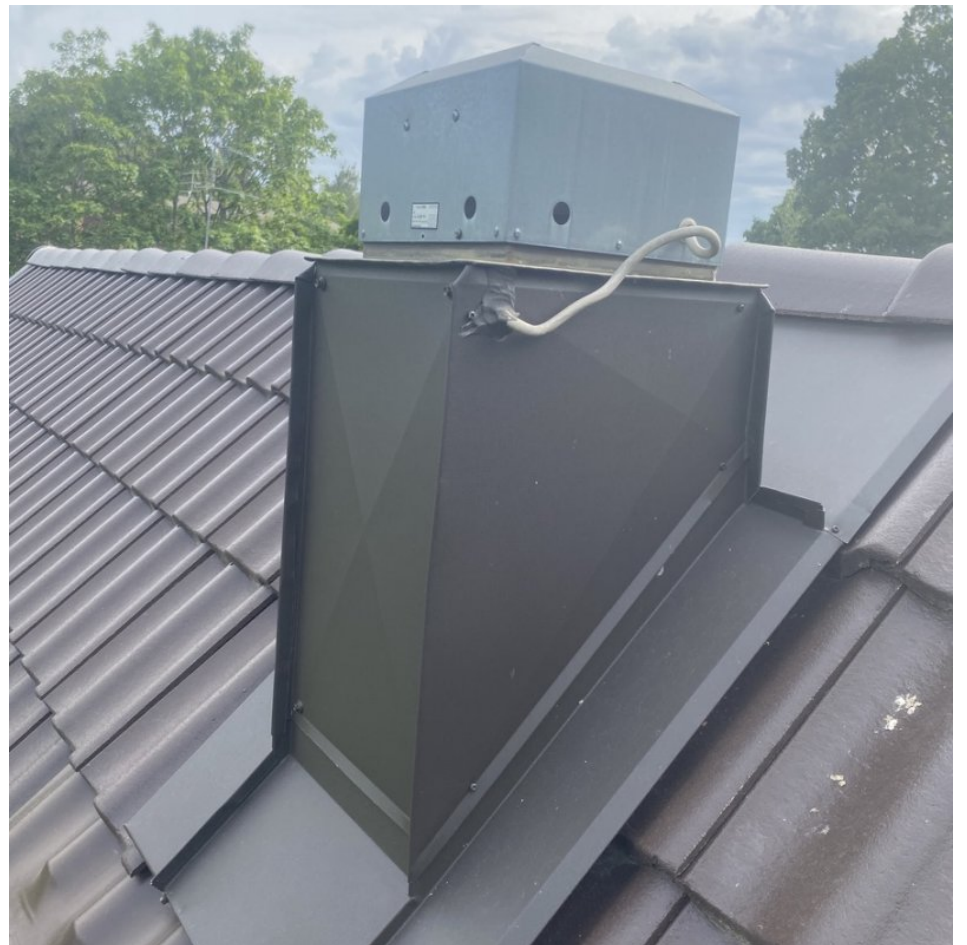
5. Yleiskuva: Asunnon koneellinen poistoilmanvaihto on järjestetty huippumurilla. Nykyinen imuri on asennettu saatujen tietojen mukaan 2010-luvun puolella välissä. Jatkuvasti käytössä olevien huippumurien tekniseksi käyttöiäksi on määritetty 10-15 vuotta (lähde: RT 18-10922).

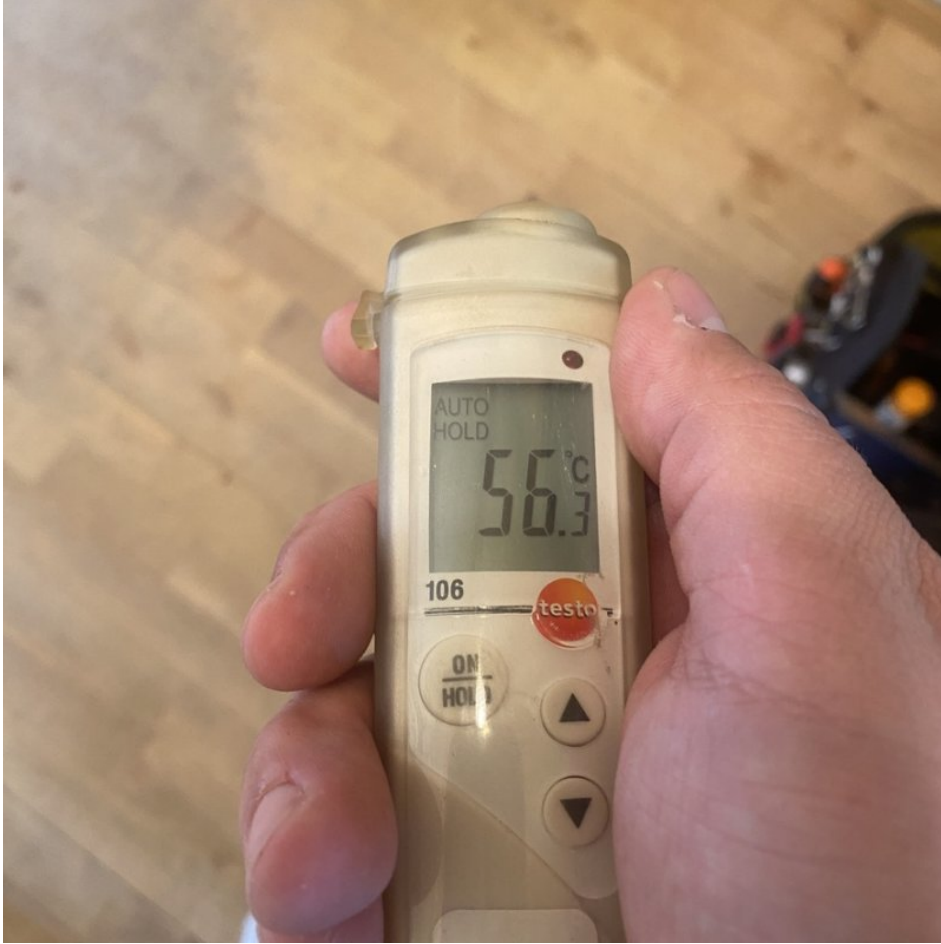
3. Yleiskuva: Tarkastushetkellä lämpimän käyttöveden lämpötila oli noin 56,3°C (suositus 50°C - 65°C ). Lämpimän käyttöveden on oltava lämpimämpää kuin 50 °C, jotta Legionellabakteeri ei pääse kehittymään vedessä ja viileämpää kuin 65 °C turvallisuuden varmistamiseksi (palovammat).

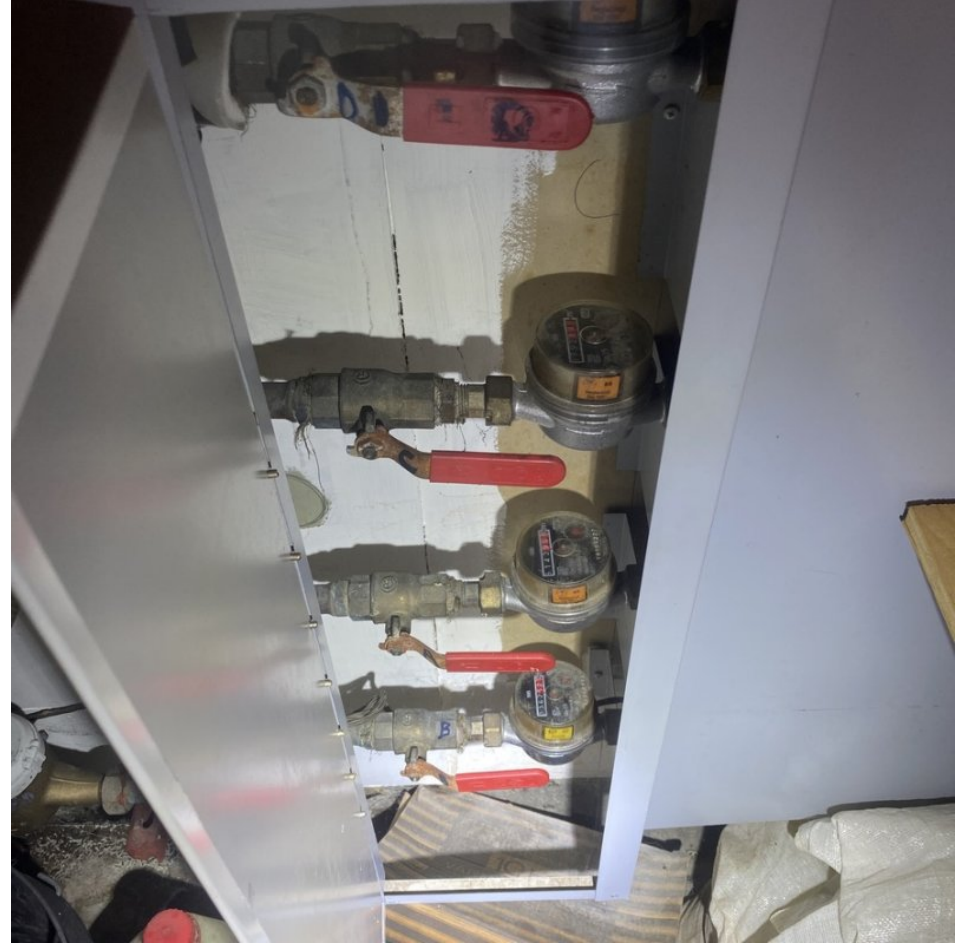
4. Yleiskuva: Asunnon sekä päävesimittarin kannakoinneissa ei havaittu puutteita.

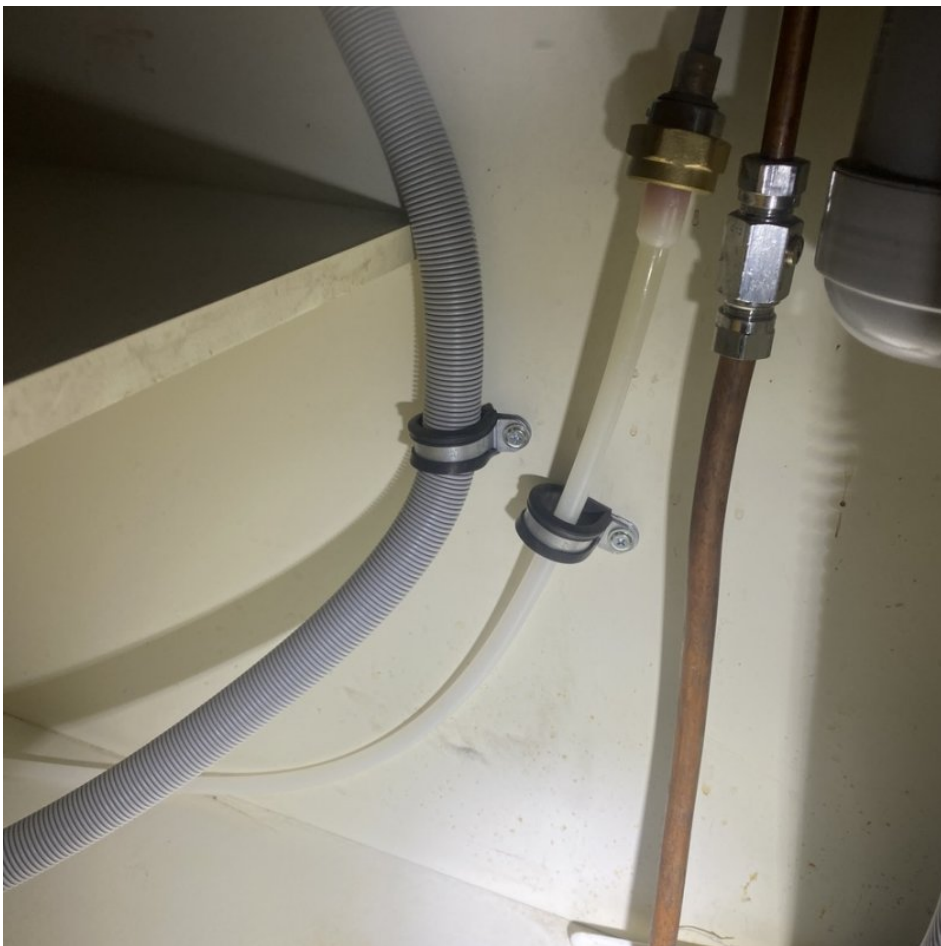
5. Yleiskuva: Astianpesukoneen tulo- ja poistoputket on kannakoitu ohjeiden mukaisesti.

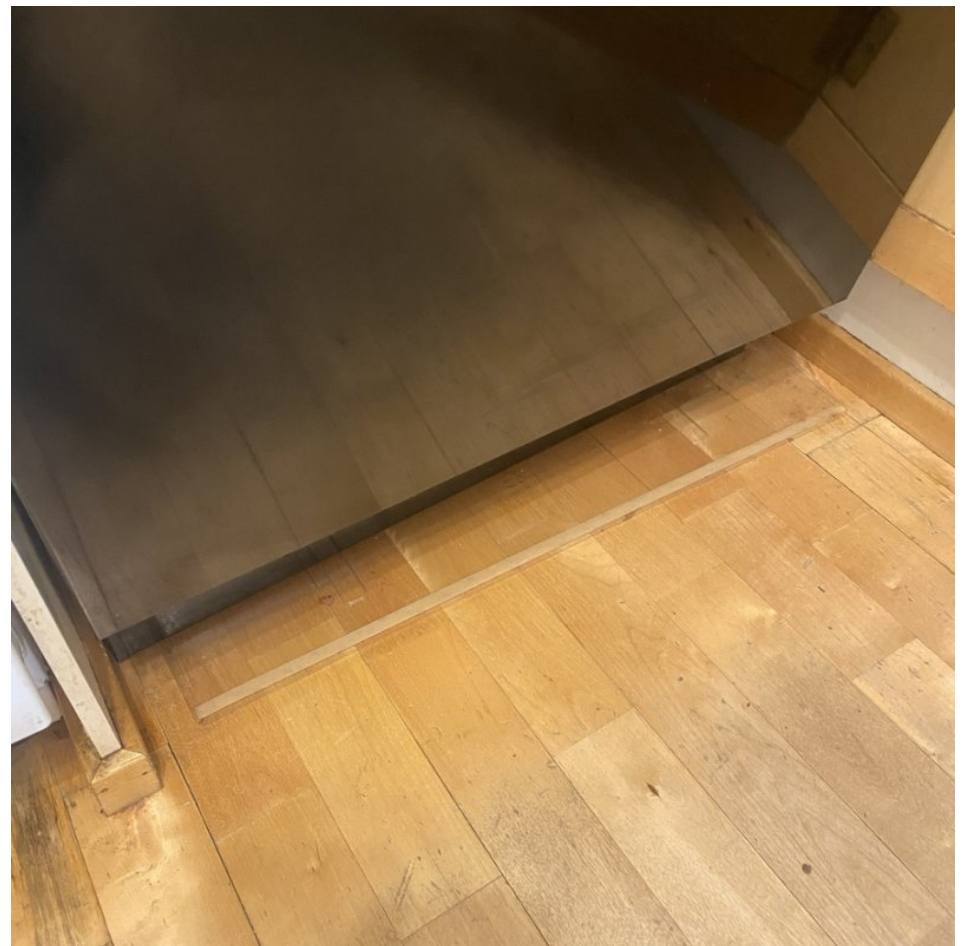
6. Yleiskuva: Astianpesukoneen alle on asennettu ohjeiden mukaisesti vuotokaukalo.

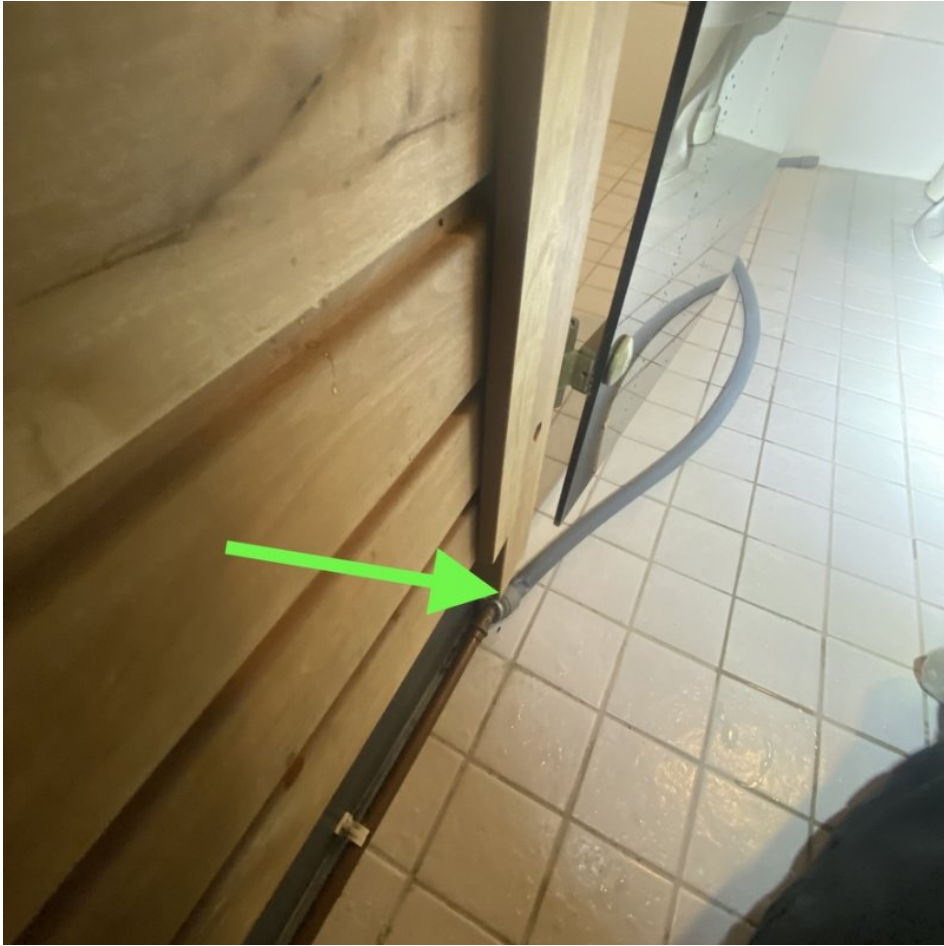
7. Yleiskuva: Lämminvesivaraajan ylivuotovedet on johdettu hallitusti suoraan viemäriin (pesuhuoneen lattiakaivolle).

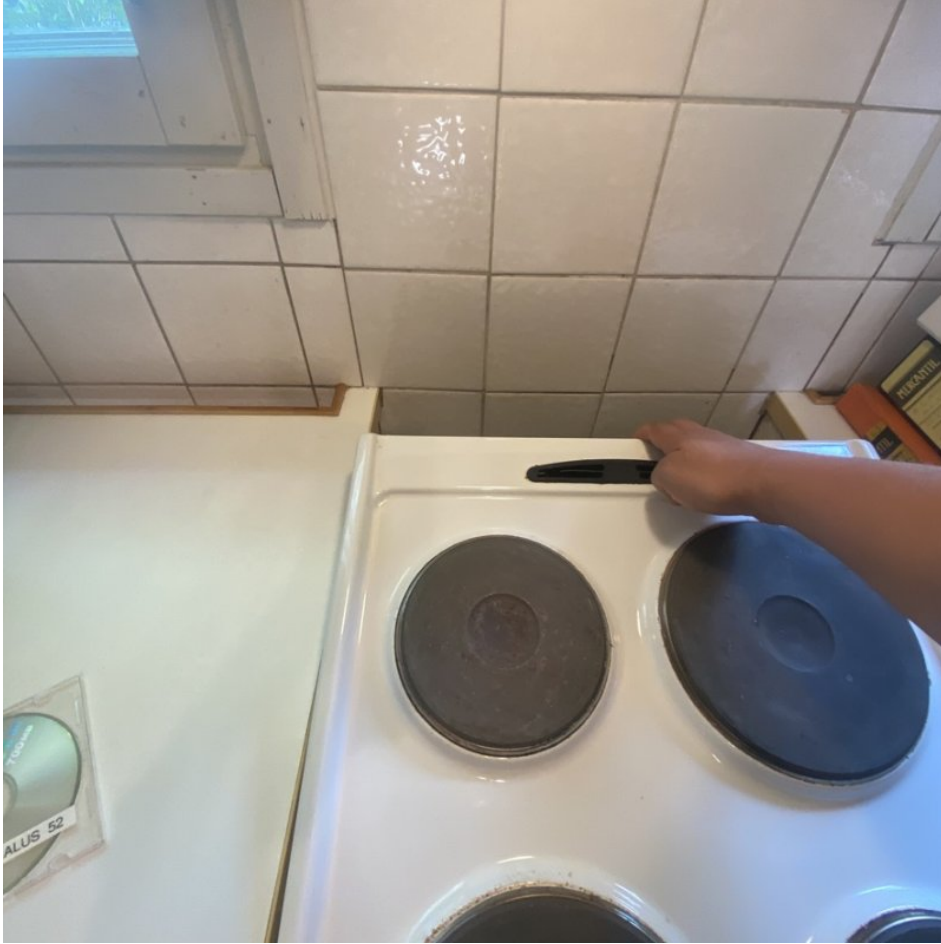
1. Lattialieden kaatumiseste puuttuu. Kaatumisesteen puuttuminen on turvallisuusriski. *Suositellaan lattialieden kaatumisesteen asennusta turvallisuuden lisäämiseksi.*

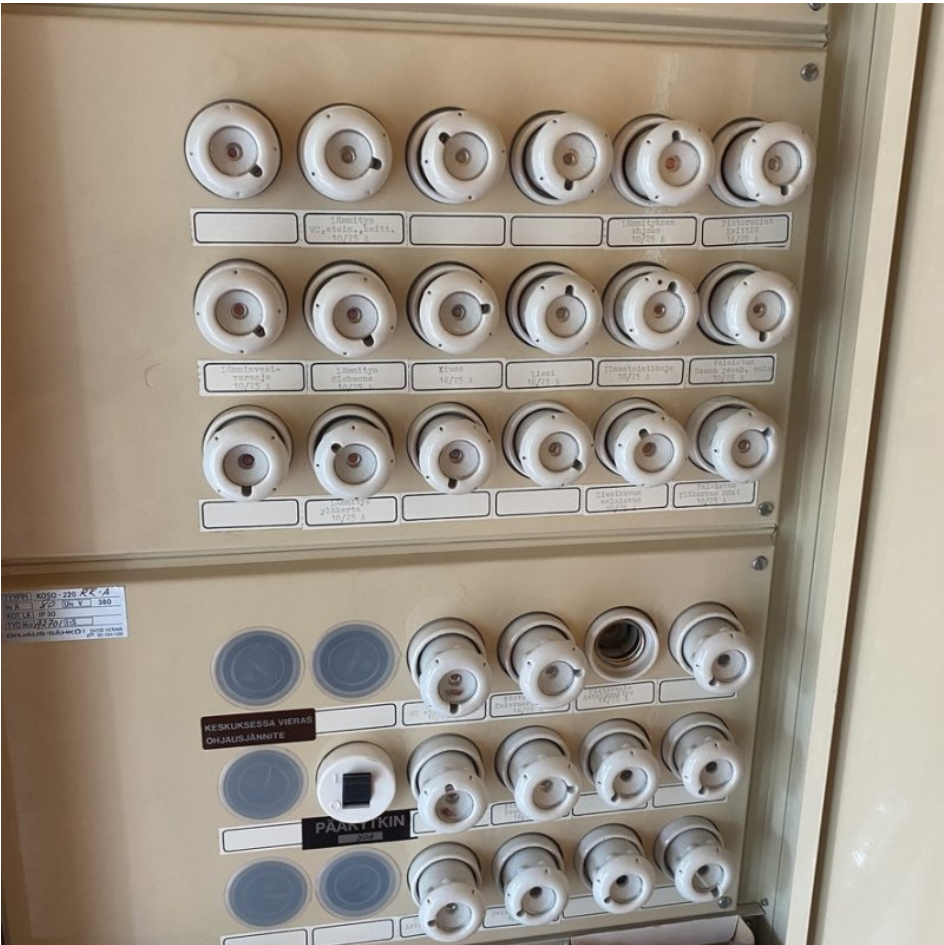
2. Yleiskuva: Ryhmäkeskuksen nimikyltit ovat selkeät ja helposti luettavissa.

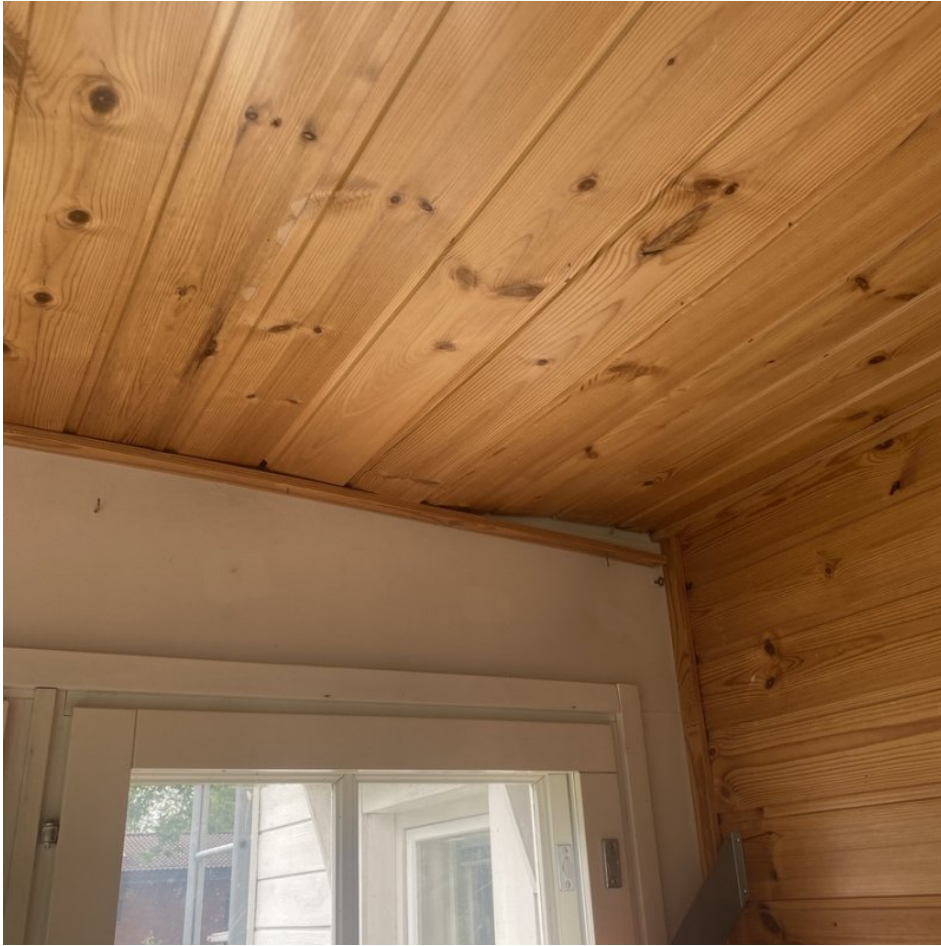
5. Huomio: Kuistin sisäkatto on paikoin irti asennukseltaan. Omistajan edustajan kertoman mukaan sisäkaton uusimisen yhteydessä paneelit asennettiin uudelleen alkuperäisiin naulanreikiin, jonka vuoksi paneelit ovat irronneet.
